Meglers verdivurdering

Kjennveien 22, 1470 LØRENSKOG

Selveier enebolig på selveiertomt, bygget i 1995

Tilstandsrapport

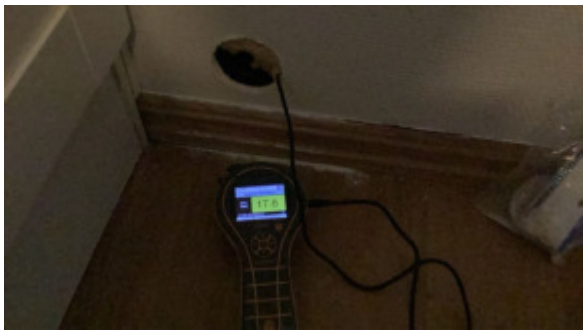
Vurdering av avvik:
• Det er avvik:

Utforede vegger under terreng er å betrakte som en risikokonstruksjon, det vil si en konstruksjon som erfaring viser at har høy skadefrekvens. Det tas spesifikt forbehold om at deler av bygningsdelen er skjult, har en alder som øker sannsynligheten for skjulte feil og har brukt opp mye av sin forventede brukstid. Det gjøres oppmerksom på at det kun er tatt et hull for inspeksjon. Derfor tas det spesifikt forbehold om at det kan være en skjult skade i andre deler av rommet. Tilstandsgrad gitt pga. nevnte forhold.

Fuktmåling ble foretatt, jeg målte grenseverdier for skadelig fukt og dette er en indikasjon på at konstruksjon er utsatt for fuktpåkjenning.

Jeg anbefaler ytterligere undersøkelser. Konsekvensen av påviste avvik kan for eksempel være redusert brukstid, ytterligere behov for vedlikehold og fuktskader.
