TØMMERVEIEN 38

Tilstandsrapport

Enebolig
Tømmerveien 38, 1407 VINTERBRO
ÅS kommune
gnr. 114, bnr. 69

Befaringsdato: 14.02.2025 **Rapportdato:** 11.04.2025 **Oppdragsnr.:** 20310-1621 **Referansenummer:** KQ1553

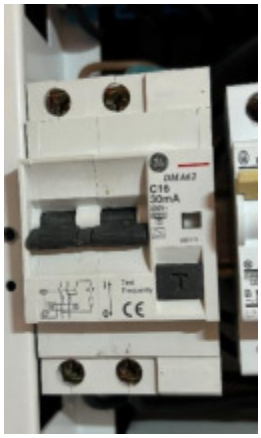
2:

Type	Bilde	Sted	Kommentar	Anbefalt løsning	Utbedret dato:	Hva har blitt gjort:	Bilde nr.:
TG2	1	Sikringsskap	Det er tegn til at det har vært varmgang i klemme på hovedsikring.	Ny tilkobling må nyttes.	18/3-25	Fjernet skadet kabel og montert ny kabel ende.	1
TG2	2	Sikringsskap	Åpen kabelinnføring i topp av skap. (2 steder)	Tetting av hull med godkjent masse.	18/3-25	Tettet kabelinnføring med godkjent masse.	2
TG2	3	Under fordeling	Fordeling for elbil lader har åpent hull i bunnen av boksen.	Tetting av hull med godkjent masse.	18/3-25	Tettet kabelinnføring med godkjent masse.	3
TG2	4	Sikringsskap	Jordfeil automat for kurs til boblebade ute, fungerte ikke som den skulle.	Skifting av vernet	18/3-25	Skiftet vernet	
TG2	5	Sikringsskap	Åpen samleskinne, berørings fare.	Avdekking av ende må nyttes.	18/3-25	Satt på endeavsluttning.	4
TG1	6	Sikringsskap	Jordfeilvarsler var defekt	Anbefales skiftet	18/3-25	Skiftet jordfeilvarsler
