NORDSTRANDVEIEN 60

TILSTANDSRAPPORT

Enebolig
Nordstrandveien 60, 1163 OSLO
OSLO kommune
gnr. 181, bnr. 1034

Befaringsdato: 28.04.2025 **Rapportdato:** 01.05.2025 **Oppdragsnr.:** 15383-2220 **Referansenummer:** ZV6335

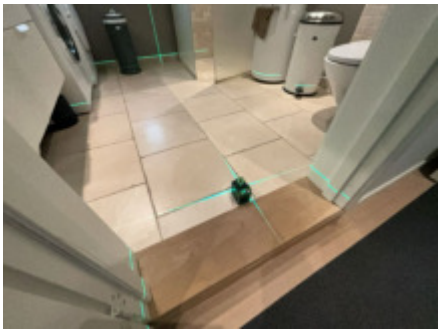
1 ETASJE > BAD

TG 2 Overflater Gulv

Det er flislagt gulv med elektriske varmekabler.
Fall målt med laser fra innside terskel til topp slukrist er 25 mm. Det er kun fall i selve dusjhjørne som er nedsenket.
På gulvflater utenfor dusjsonen er det motfall.
Baderommet er i sluttfasen av forventet levetid, oppgradering må påregnes.

Vurdering av avvik:
• Det er avvik:

Ved en eventuell vann lekkasje utenfor dusjsonen vil ikke vann renne til sluk noe som vil medføre følgeskader.
Fallforhold må utbedres.

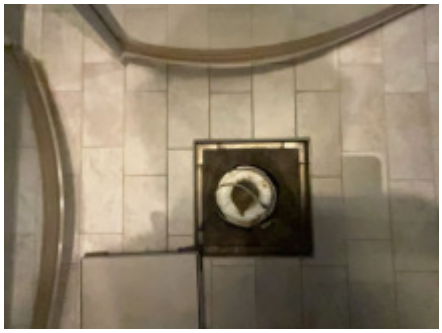
TG 1 Overflater Gulv

Det er flislagt gulv med elektriske varmekabler.
Fall målt med laser fra innside terskel til topp slukrist er ca 15 mm.
Avstand fra dørteskel til sluk er 1 meter.

Fall til sluk målt med laser.

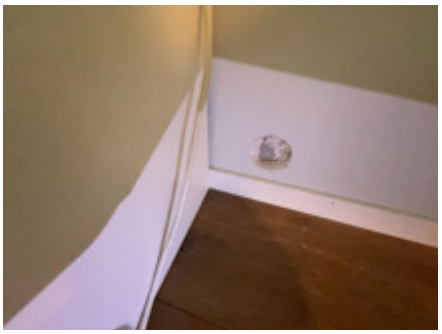
U ETASJE > BAD

TG IU Tilliggende konstruksjoner våtrom

Hulltaking er foretatt uten å påvise unormale forhold. Hulltaking er foretatt ved/i Stue.
Det er benyttet stål stender konstruksjon og dermed ingen mulighet for fuktsøk. Tørt miljø ved visuell kontroll.

Vurdering av avvik:
• Det er pga bygningsmessige hindringer ikke fysisk mulig å foreta hulltaking i vegg bak våtsone
