TILSTANDSRAPPORT

Fantoftneset 3, 5072 BERGEN

gnr. 12, bnr. 22, snr. 2

Befaringsdato: 20.02.2025 **Rapportdato:** 21.02.2025 **Oppdragsnr.:** 20498-1100 **Referansenummer:** PL1639

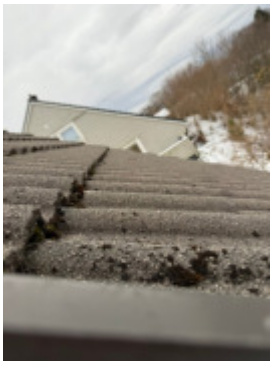
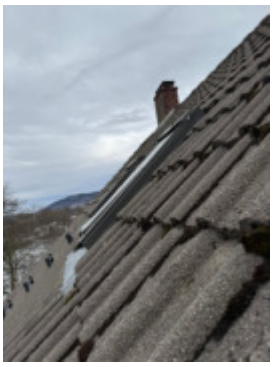
Taktekking:
Taktekking av betongstein med ukjent alder.

Taket er ikke inspisert da det på befaringsdagen ikke var forsvarlig tilgang til takkonstruksjonen.
For fullstendig kontroll av yttertekking må det etableres sikring evt. bruk av lift eller stillas.

Taktekking er ikke besiktiget pga manglende forsvarlig adkomst, alder eller materiale er ukjent, og derfor ikke nærmere vurdert.

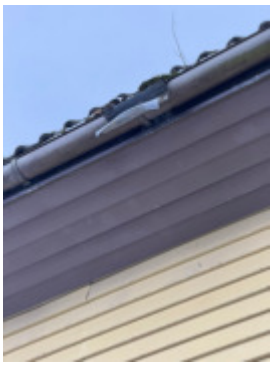
Det er ikke tilfredsstillende bortledning av vann fra taknedløp ved grunnmur.
Nedløpsrør er tett.
Det mangler snøfangere på hele eller deler av taket, men det var ikke krav om dette på byggemeldingstidspunktet.
Mer enn halvparten av forventet brukstid er passert på renner/nedløp/beslag.

Konsekvens/tiltak
• Det er ikke krav om utbedring av snøfangere opp til dagens krav.
• Lokal utbedring må utføres.

Kostnadsestimat: 10 000 - 50 000

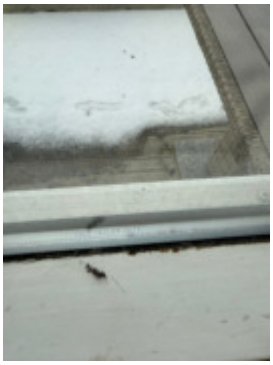
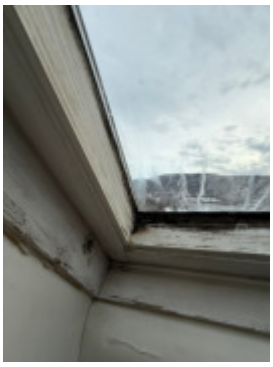
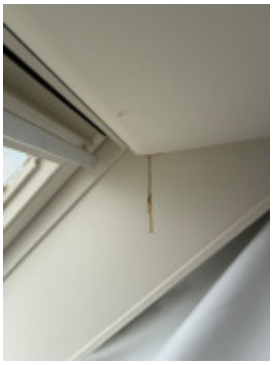
TG 2 Vinduer

Vinduer:
Varierende type vinduer med varierende produksjonsår.
2-lags pvc vinduer med produksjons stempel 2019 og 2018.
2-lags malt trevindu med produksjons stempel 1978
2-lags malt takvindu av tre med ukjent produksjons år.

Det er påvist at takvindu er vanskelig å åpne/lukke.
Det er påvist tegn på innvendig kondensering av takvindu bad.
Karmene i vinduer er slitte og det er sprekker i trevirket.

Konsekvens/tiltak
- Det må påregnes noe vedlikehold og at enkelte vinduer må skiftes ut.

Rekvirent har informert at sameiet har innhentet pris på utskiftning av alle vinduer i bygget.
Konferer megler om det er vedtak og eventuelt når det er planlagt oppstart på arbeid.

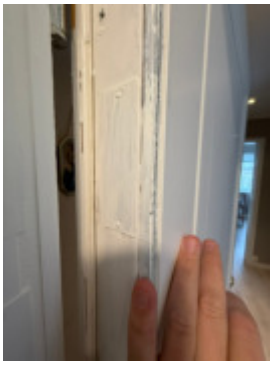
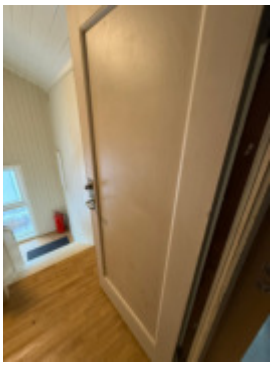
TG 2 Dører

Dører:
Malt hovedytterdør av tre til leilighet.
Malt balkongdør i tre med felt av 2-lags glass med produksjonsår 2022
Malt tredør som rømningsdør i 3 etasje loft.

Entredør til leilighet har overmalt dørstemplingsplate og uvisst og dør er godkjent som branndør.
Rømningsdør i 3 etasje er ikke godkjent branndør.

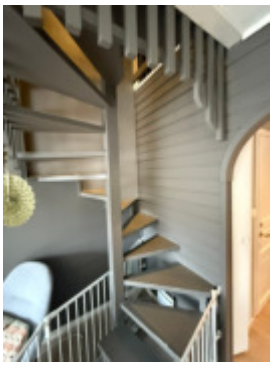
TG 2 Innvendige trapper

Innvendige trapper:
Malt vindeltrapp i tre.

Vurdering av avvik:
• Åpninger mellom trinn i innvendig trapp er større enn dagens forskriftskrav.
• Det mangler håndløper på vegg i trappeløpet.
• Rekkverkshøyder er under dagens forskriftskrav til rekkverk i trapper.

Det er antatt at trapp er steds tilpasset og tilfredsstiller ingen krav til dagens forskrift.
Det er ikke krav om utbedring av avvik opp til dagens krav.
Trappen fungerer med dette avviket.

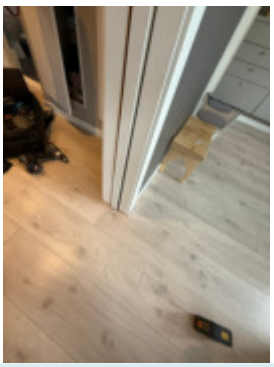
TG 2 Innvendige dører

Innvendige dører
Dør type:
Malte fyllingsdører, samt malt skyve fyllingsdør.
Malt foldedør til vaskerom.

Vurdering av avvik:
• Det er påvist avvik som tilsier at det bør foretas tiltak på enkelte dører.

Enkelte dører og karmer trenger overflatebehandling av maling.
Malt skyvefyllingsdør fra entre til kjøkken må monteres for å lukke avvik.

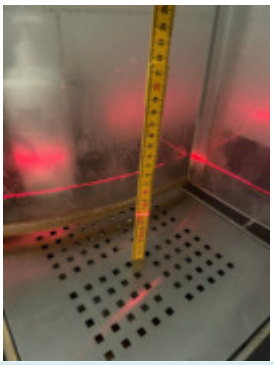
Fall mot sluk:
Fall fra terskel til sluk 15mm.

Vurdering av avvik:
• Det er påvist at høydeforskjell fra topp slukrist til gulv/synlig topp membran ved dørterskel er mindre enn 25 mm.

Konsekvens/tiltak
• Våtrommet fungerer med dette avviket.

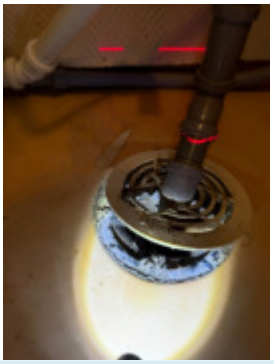
Fall mot sluk:
Fall fra terskel til sluk 0mm.

Vurdering av avvik:
• Våtrommet må oppgraderes for å tåle normal bruk etter dagens krav.

Konsekvens/tiltak
• Gjennomføre ytterligere undersøkelser og foreta utbedring av skade.

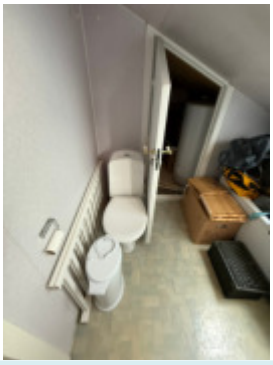
Varmekilde:
Elektriske varmekabler med termostat.
Termostat på vegg er teipet i possisjon "av"

Fall mot sluk:
Fall fra terskel til sluk 0mm.

Vurdering av avvik:
• Våtrommet må oppgraderes for å tåle normal bruk etter dagens krav.

Konsekvens/tiltak
• Gjennomføre ytterligere undersøkelser og foreta utbedring av skade.

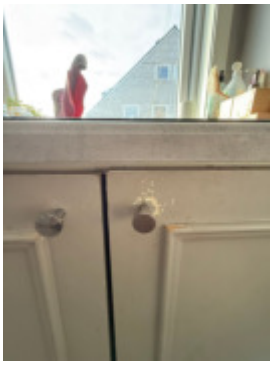
Vurdering av avvik:
• Det er påvist skader på overflater/kjøkkeninnredning utover normal slitasjegrad.
• Det er påvist at overflater har noe skader.

Folie på benkeplate er løsnet.
Bruksslitasje på kjøkkenfronter.

Konsekvens/tiltak
• Det må påregnes lokal utbedring/utskiftning.

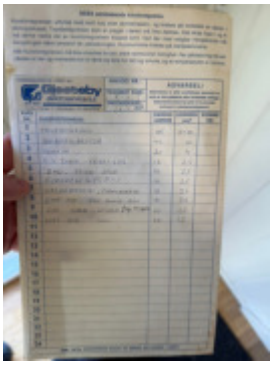
Inntak og sikringsskap

10. Er det tegn på at kabelinnføringer og hull i inntak og sikringsskap ikke er tette, så langt dette er mulig å sjekke uten å fjerne kapslinger?
    Nei
11. Finnes det kursfortegnelse, og er den i samsvar med antall sikringer?
    Ja
12. Foreta en helhetsvurdering av det elektriske anlegget, dets alder, allmenne tilstand og fare for liv og helse. Bør det elektriske anlegget ha en utvidet el-kontroll?
    Ja En må forvente generell oppgradering av det elektriske anlegget. En samlet TG 2 for det elektriske anlegget er satt med bakgrunn i alder og sikringsskap har skru sikringer.
    Det anbefales alltid tilstandsvurdering av elektrisk anlegg opp mot NEK 405
    hvor det ikke foreligger kontrollrapport fra offentlig myndighet – Det Lokale Eltilsyn (DLE) eller eventuelt andre tilsvarende kontrollinstanser de siste 5 år.
