BLOMSTERVEIEN 4E

Blomsterveien 4 E, 1450 NESODDTANGEN

Selveier rekkehus på selveiertomt, bygget i 1958

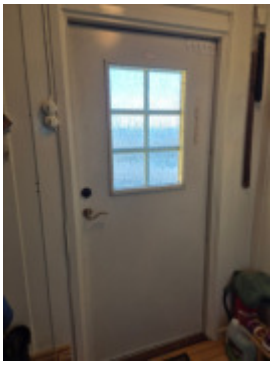
TG 1 Dører

Bygningen har malt hovedytterdør og malt 2 fløy balkongdør i tre. Det er også en dør til kjeller. Verandadør med 2 lags glass fra 2005. Malt ytterdør og kjellerdør med mye slitasje og bruksmerker.

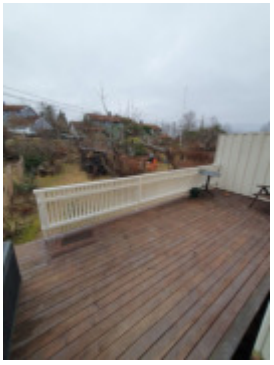
Det er balkong mot sydvest med utgang fra stuen, Det er sprekk mellom balkong og husvegg. Balkongen er i bra stand med noe slitasje på overflater.

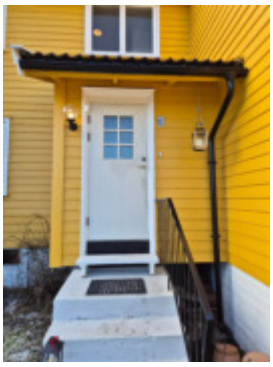
TG 2 Utvendige trapper

Det er betongtrapp til kjeller, balkong og inngangsdør. Trapper er i bra stand med noe slitasje og sprekker. Det mangler rekkverk på støttemurer til trapp til kjeller

Vurdering av avvik:
• Åpninger i rekkverk er ikke i henhold til krav i dagens forskrifter.

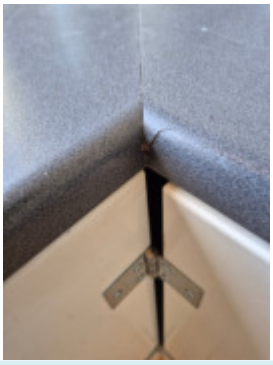
TG 2 Overflater og innredning

Kjøkkenet har innredning med glatte fronter. Benkeplaten er av laminat. Det er kjøl/fryseskap, oppvaskmaskin og komfyr. Det er nedfelt stålvask med ettgreps blandebatteri. Vegger over benkeplate med flis. Kjøkken med mye slitasje og enkelte skader på overflater og benkeplate. Automatisk vannstopper og komfyrvakt er ikke montert.

Vurdering av avvik:
• Det er påvist skader på overflater/kjøkkeninnredning utover normal slitasjegrad.

Konsekvens/tiltak
• Det må påregnes lokal utbedring/utskiftning.
