KOLHAUG 6B

TILSTANDSRAPPORT

Kolhaug 6
4340 BRYNE

Tilstandsrapport
Eierskifte

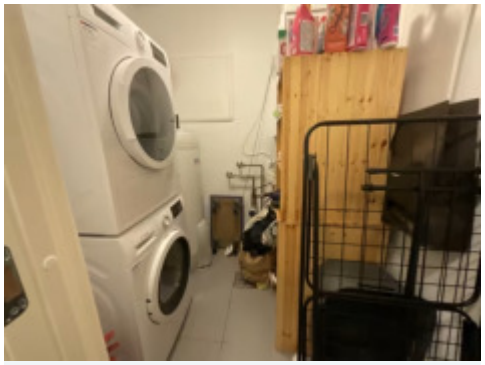
Det er foretatt hulltaking med 73mm hullborr fra tilstøtende gang.
Undersøkelsen viser ingen tegn til skader eller fukt i konstruksjonen.
Resultat av fuktmåling viser under 7%

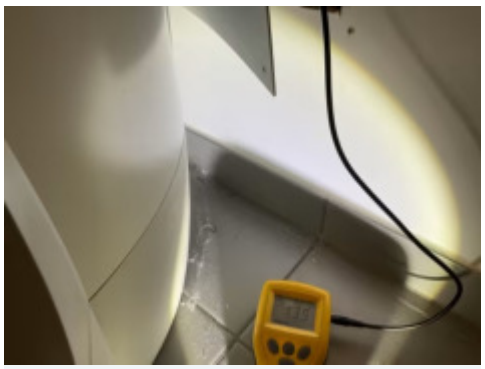
Plastsluk

Resultat av fuktmåling viser ca. 14%

Det er foretatt fuktmåling i inspeksjonsluke i vaskerom.
Undersøkelsen viser ingen tegn til skader eller fukt i konstruksjonen.
Resultat av fuktmåling viser ca. 14%
