HOLMLUNDVEGEN 109

Tilstandsrapport

Holmlundvegen 109, 2312 OTTESTAD STANGE kommune

Befaringsdato: 08.03.2025 **Rapportdato:** 12.03.2025 **Oppdragsnr.:** 21642-1108 **Referansenummer:** TZ2145

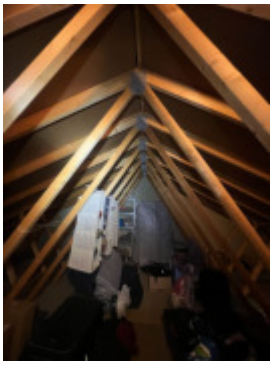
TG 2 Takkonstruksjon/Loft

Saltakkonstruksjoner av tre med prefabrikkerte takstoler tekket utvendig med betongtakstein. Vindskier/isbord av tre. Deler av loft brukes som lagringsplass ved befaring. Tilgang til loft via luke med fastmontert nedfelbart stige.

Vurdering av avvik:
• Det er påvist fuktskjolder i undertak/takkonstruksjon.

Stedvis fuktskjolder i undertak

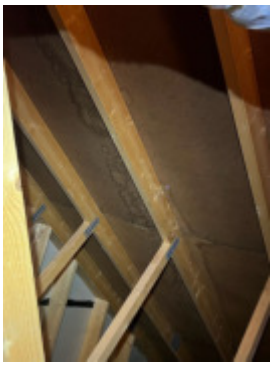
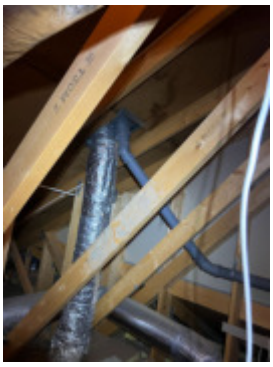
Stedvis fuktskjolder i undertak

Konsekvens/tiltak
• Lokal utbedring bør utføres.

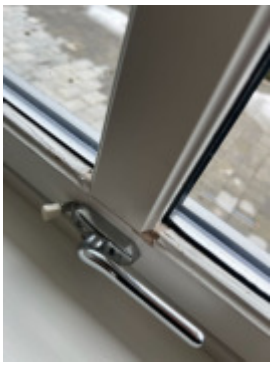
Vurdering av avvik:
- Det er påvist avvik rundt innsettingsdetaljer.
- Karmene i vinduer er slitte og det er sprekker i trevirket.

Det mangler over-/underbeslag.
Omramming i vinduer er montert uten glippe mot vannbrett.

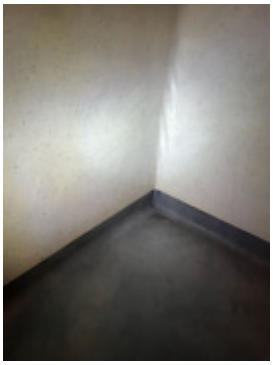
Vurdering av avvik:
• Overflaten har fuktskade

Avviket gjelder svelling i hjørne i dusjsone.

Konsekvens/tiltak
• Gjennomføre ytterligere undersøkelser og foreta utbedring av skade.

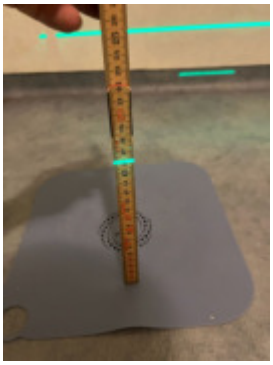
Gulvet har vinylbelegg. Rommet har elektriske varmekabler. Høydeforskjell fra topp slukrist til gulv/synlig topp membran ved terskel er målt til 27 mm. Det er lokalt fall i dusjsone. Høydeforskjell fra tilfeldig punkt 0,8 m fra sluk til topp slukrist er målt til 24 mm.
