KONVENTVEIEN 60

MEGLERS VERDIVURDERING

Konventveien 60, 0275 OSLO

136667 Hoffsbyen Hageby

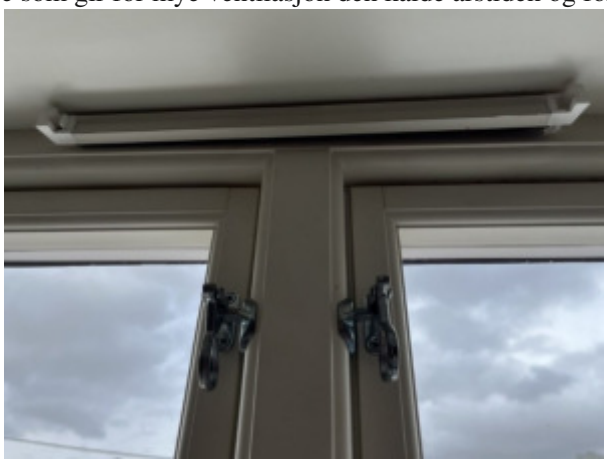
Tilluft, avtrekk og luftutveksling vurderes som ikke tilfredsstillende.

Tilluft via spalter i overkant av vinduer.
Avtrekk via ventiler i tak på bad samt ventiler/luker på vegg
Ventilator med kullfilter over platetopp på kjøkken.

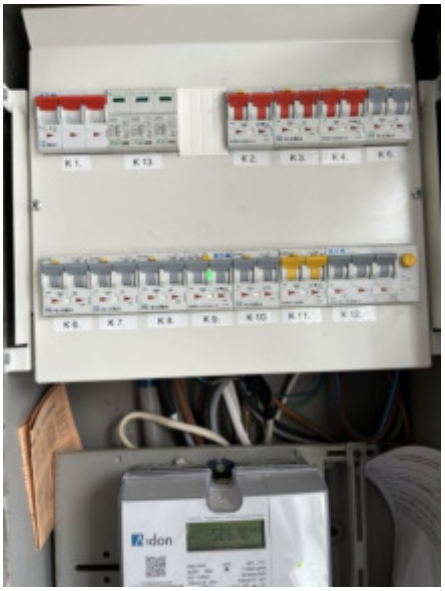
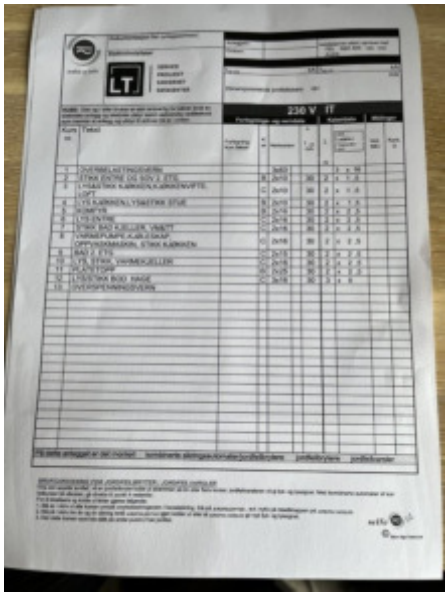
I tillegg til ovenstående er det utført el-kontroll av anlegget i mars 2025. Det ble ikke funnet avvik.

Merknader: Ingen merknader.
