TILSTANDSRAPPORT

Enebolig
Dusavikveien 95 A, 4007 STAVANGER
STAVANGER kommune
gnr. 59, bnr. 1692

Befaringsdato: 12.04.2025 **Rapportdato:** 17.04.2025 **Oppdragsnr.:** 20484-2562 **Referansenummer:** EN1623

Autorisert foretak: Rogatakst AS **Sertifisert Takstingeniør:** Aleksander Vågen **Vår ref:**

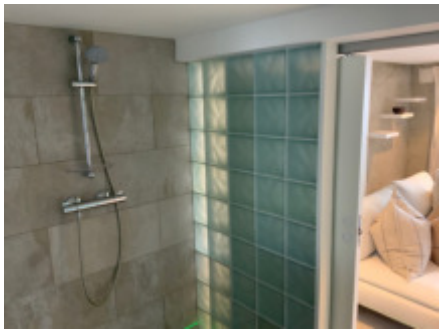
KJELLER > BAD

TG 2 Overflater vegger og himling

Badet har flis, glassbyggersteinvegger og malte plater på veggene. Det er malt gips i taket.

Vurdering av avvik:
• Det er avvik:
