TILSTANDSRAPPORT

Leilighet i boligbygg med flere boenheter

Lonerenen 85, 5918 FREKHAUG

Befaringsdato: 03.03.2025 **Rapportdato:** 17.03.2025 **Oppdragsnr.:** 11280-1695 **Referansenummer:** CC7666

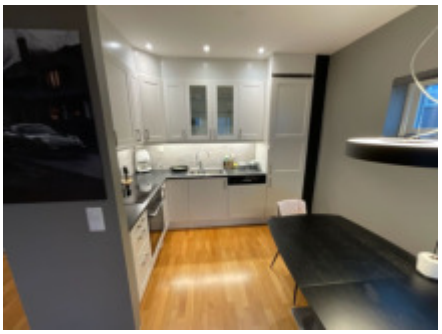
Kjøkken

Vurdering av avvik:
• Det er påvist skader på overflater/kjøkkeninnredning utover normal slitasjegrad.

Det er registrert fuktskader rundt vasken og noen bruksskader på fronter ved vasken.

Fuktskade i benkeplaten ved vasken

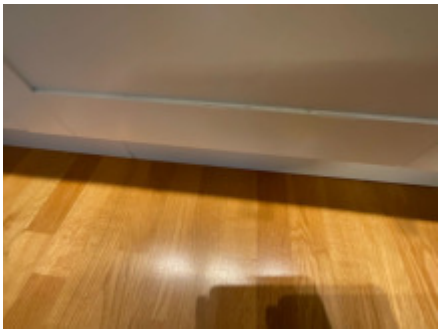
Kjøkken

Bruksmerker på kjøkkenfront ved vasken

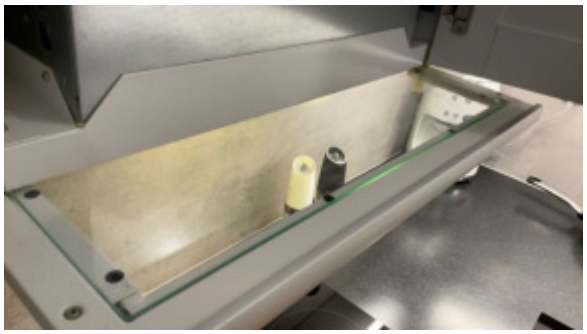
Vurdering av avvik:
• Det er avvik:

Uttrekkskjermen på ventilatoren er løs på skinnen.

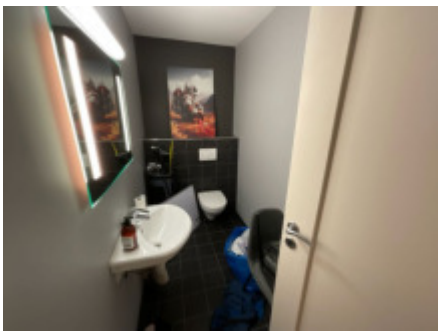
Toalettrom med fliser på gulv og malte flater på vegger. Mekanisk ventilasjon.
Inneholder: vegghengt toalett m/innebygget sisterne og servant med overhengende speil/belysning.

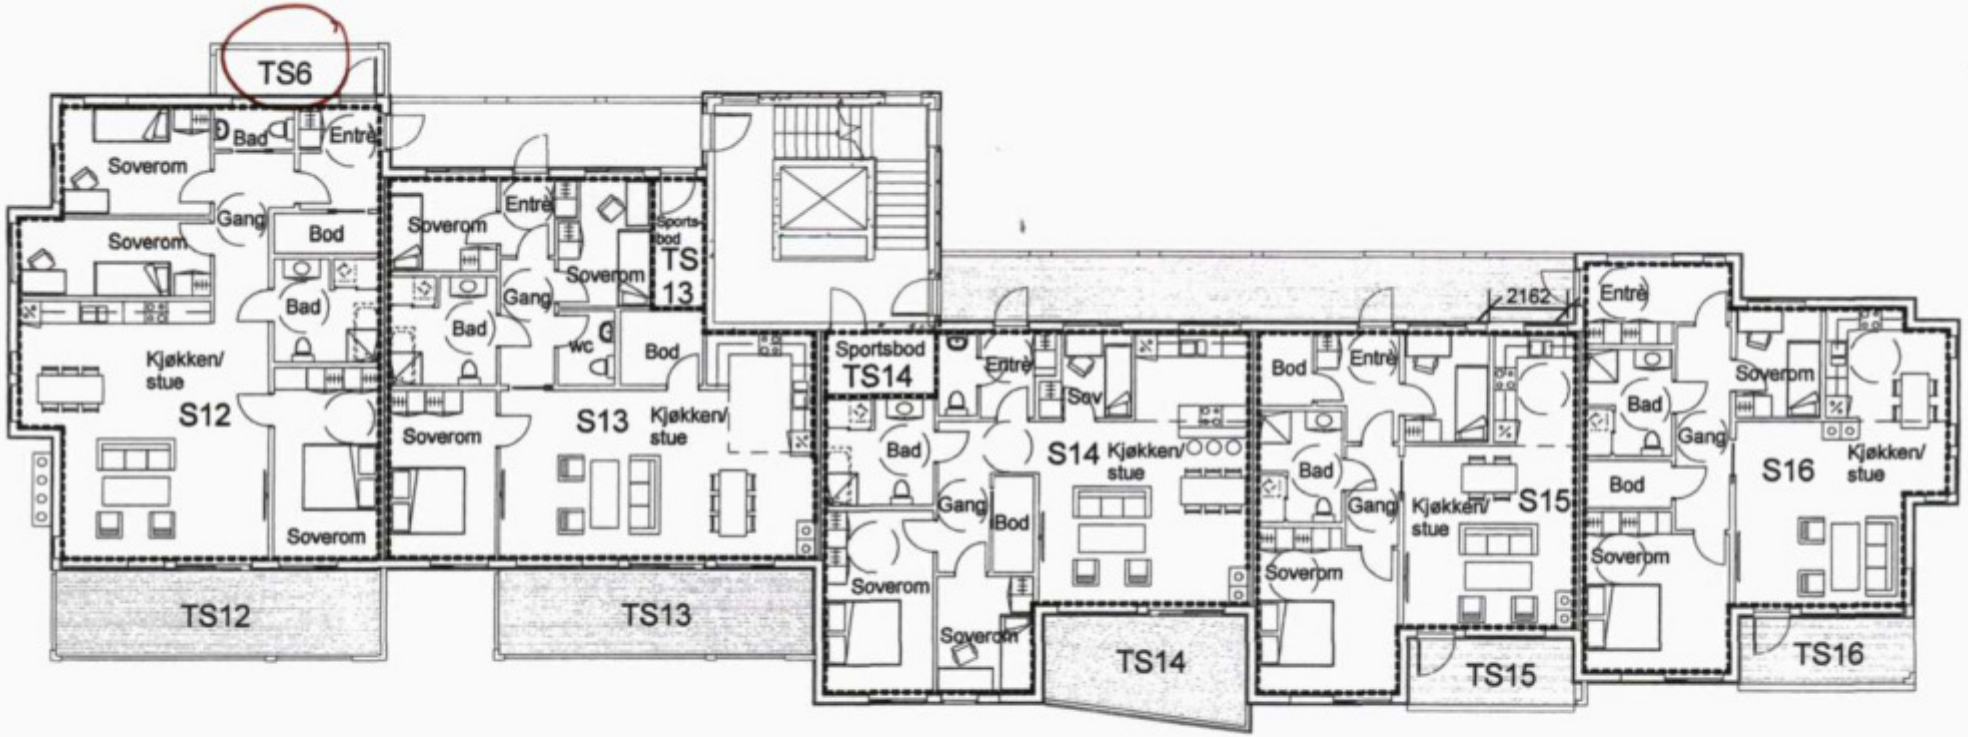
2.Etasje B - Seksjoneringsplan

Rekner med at det skal stå TS12 her !!
