KLAUVARINDEN 4

TILSTANDSRAPPORT

Enebolig
Klauvarinden 4, 5107 SALHUS
BERGEN kommune
gnr. 176, bnr. 105

Befaringsdato: 05.03.2025 **Rapportdato:** 11.04.2025 **Oppdragsnr.:** 20498-1107 **Referansenummer:** BN5557

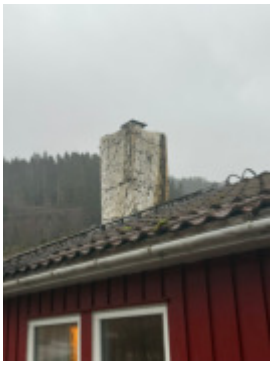
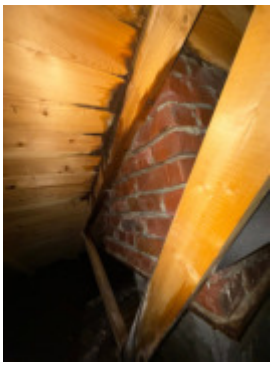
TG 3 Nedløp og beslag

Nedløp og beslag:
Nedløp og beslag av typen plast.
Bly rundt pipe.

Vurdering av avvik:
• Det er påvist avvik i beslagløsninger.
• Det mangler snøfangere på hele eller deler av taket, men det var ikke krav om dette på byggemeldingstidspunktet.
• Mer enn halvparten av forventet brukstid er passert på renner/nedløp/beslag.

Det er observert vanninntrenging rundt pipe.

Konsekvens/tiltak
• Det er ikke krav om utbedring av snøfangere opp til dagens krav.

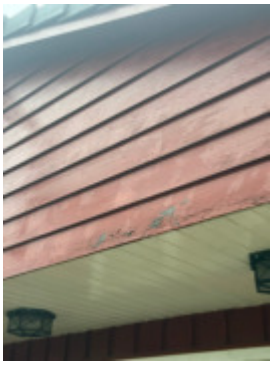
Vurdering av avvik:
• Det er avvik:
• Det er ingen eller liten lufting i nedre kant av kledning mot grunnmur.
• Det er ingen musesperre i nedre kant av konstruksjon.

Bordkledning er stedvis vær og malingsslitt.

Konsekvens/tiltak
• Musesperre må etableres.
• Tiltak:
• Det bør foretas tiltak for å bedre lufting av kledningen.

Bordkledning må vaskes og overflate behandles.

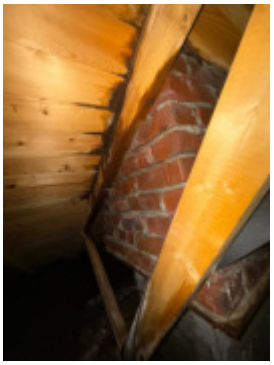
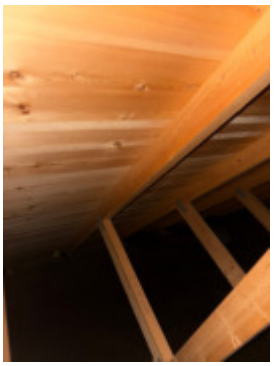
TG 2 Takkonstruksjon/Loft

Takkonstruksjon/loft:
Takkonstruksjonen har W-takstoler i tre.

Vurdering av avvik:
- Det er påvist avvik rundt gjennomføringer i takflaten.
- Det er påvist fuktskjolder/skader i takkonstruksjonen.

Det er observert vanninntrenging rundt pipe.

Tetting rundt pipe må utbedres omgående.
Mellom varm og kald sone, må det tettes med diffusjons plast og gjennomføringer må tettes med tett mansjett for at det ikke skal blir lekkasje av varm luft opp i kald konstruksjon.

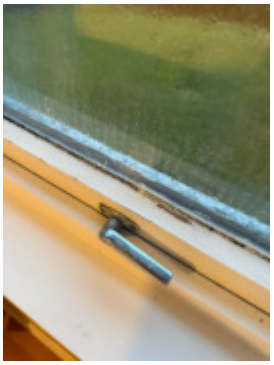
Vurdering av avvik:
- Det er påvist at enkelte vinduer er vanskelig å åpne/lukke.
- Det er påvist tegn på innvendig kondensering av enkelte vindusglass.
- Karmene i vinduer er slitte og det er sprekker i trevirket.

Vinduer av eldre type (byggeår) hvor mer en halvparten av forventet levetid er brukt opp må påregnes å byttes ut.

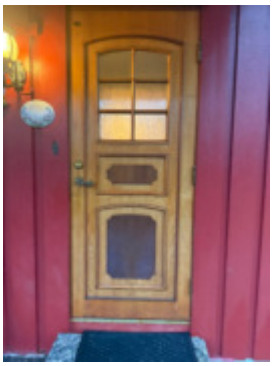
TG 2 Dører

Dører:
Hoved ytterdør av typen Diplomat Anita teak fra byggeår 2000 med felt av glass.
KJellerdør av teak fra byggeår med felt av enkelt glass.
Malt balkongdør i tre med felt av 2-lags isolerglass fra 2015.
Enkel malt boddør i tre.

Vurdering av avvik:
• Det er påvist dører som er vanskelig å åpne eller lukke.
• Det er påvist utetthet/åpning mellom dørblad og dørkarm. Dvs. at kald trekk kan oppstå.
• Karmene i dører er værslitte utvendig og det er sprekker i trevirket.

Dører fra byggeår er av eldre type hvor må det påregnes vedlikehold og det må forventes at dører må skiftes ut.

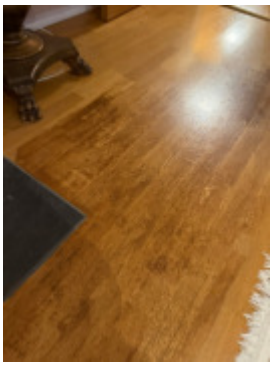
Overflater
Gulv: 3-stavs parkett, laminat, teppe og flislagt gulv i kjellerstue med elektriske varmekabler.

Vurdering av avvik:
• Overflater har en del slitasjegrad utover det en kan forvente.

Konsekvens/tiltak
• Overflater må utbedres eller skiftes.

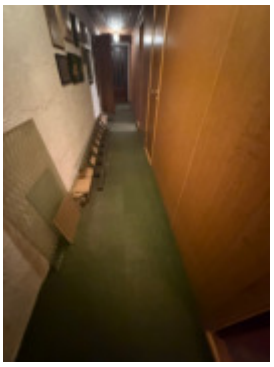
TG 2 Etasjeskille/gulv mot grunn

Etasjeskille/gulv mot grunn:
Etasjeskiller er av trebjelkelag i hoved etasje og betong gulv i underetasje med varmekabler i kjeller/peisestue.
Varmekabler er ikke testet.

Vurdering av avvik:
• Målt høydeforskjell på mellom 10 - 20 mm innenfor en lengde på 2 meter. Tilstandsgrad 2 gis med bakgrunn i standardens krav til godkjente måleavvik.
• Det er registrert symptom på aktivitet fra skadedyr

Konsekvens/tiltak
• Det må foretas tiltak for å lukke avviket.
• For å få tilstandsgrad 0 eller 1 må høydeforskjeller rettes opp. Det vil imidlertid sjelden være økonomisk rasjonelt som et enkeltstående tiltak i en bolig som dette. Dersom boligen en gang skal renoveres, kan man vurdere slike tiltak.

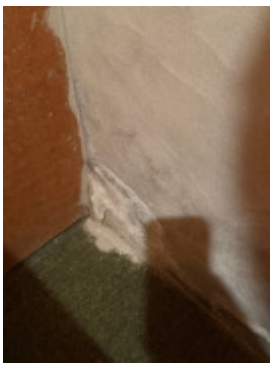
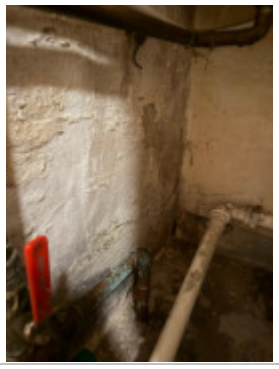
Sted for unormale forhold:
Saltutslag i boder og på vaskerom i overgang gulv/vegg.

Vurdering av avvik:
• Det er påvist indikasjoner på noe fuktgjennomtrenging inn i kjellermur.
• Det er registrert fuktskjolder/fuktskader på overflater.

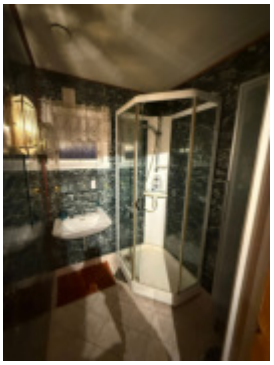
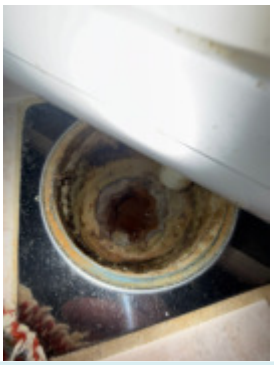
Sluk, membran og tettesjikt
Sluk: Eldre soil sluk hvor mer enn halvparten av forventet brukstid oppbrukt på slukløsning. Sluk må fornyes, men tidspunktet for når dette er nødvendig er vanskelig å si noe om Våtrom:

Membran:
Eldre, ukjent utførelse.
Grunnet mer enn halvparten av forventet brukstid på membranløsning er passert, kan det være aktuelt at denne må byttes ut, men tidspunktet for når dette er nødvendig er vanskelig å si noe om.
Badet fungerer slik det er i dag.

Vurdering av avvik:
• Våtrommet må oppgraderes for å tåle normal bruk etter dagens krav.

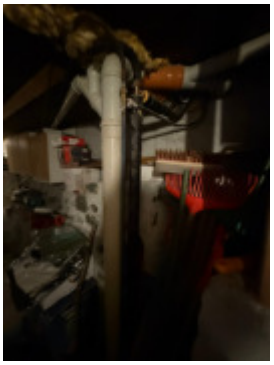
Vurdering av avvik:
• Vurdering er basert på alder. Tilstandsgrad 2 gis med bakgrunn i at mer enn halvparten av forventet brukstid for skjulte røranlegg er passert. Det er nå ingen symptomer på funksjonssvekkelse, men vær oppmerksom på at dette er en risikokonstruksjon.

Konsekvens/tiltak
• Det er ikke behov for utbedringstiltak siden anlegget fungerer i dag, men ut ifra alder kan skader plutselig oppstå på eldre anlegg.

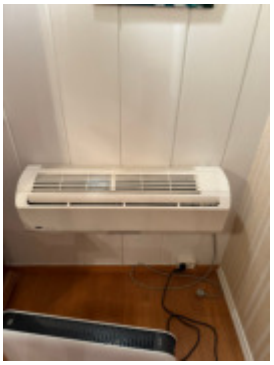
TG 3 Varmesentral

Varmesentral:
Det er installert varmepumpe.

Det opplyses om at varmepumpe er defekt

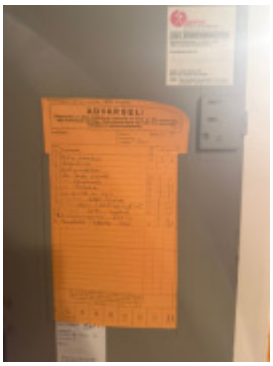
12. Foreta en helhetsvurdering av det elektriske anlegget, dets alder, allmenne tilstand og fare for liv og helse. Bør det elektriske anlegget ha en utvidet el-kontroll?
    Ja En må forvente generell oppgradering av det elektriske anlegget. En samlet TG 3 for det elektriske anlegget er satt med bakgrunn i alder og sikringsskap har skru sikringer.
    Det anbefales alltid tilstandsvurdering av elektrisk anlegg opp mot NEK 405.

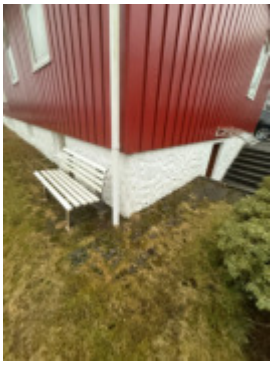
TG 3 Fuktsikring og drenering

Drenering:
Av naturlige årsaker er ikke dreneringen eller dreneringsmasser kontrollert (tilgang).
Dreneringen antas da å være fra byggeåret, og utført i henhold til praksis på tidspunktet.

Vurdering av avvik:
• Det mangler, eller på grunn av alder er det sannsynlig at det mangler, utvendig fuktsikring av grunnmuren ved kjeller/underetasje.
• Mer enn halvparten av forventet levetid på drenering er overskredet.
• Dreneringen er utilstrekkelig og har idag begrenset effekt.

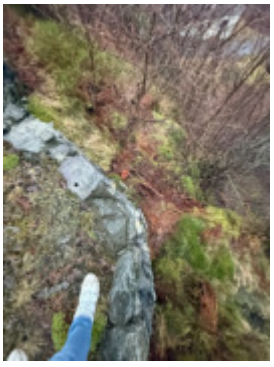
TG 3 Forstøtningsmurer

Forstøtningsmurer:
Forstøtningsmurer er av betong og noe bekledd med stein.

Vurdering av avvik:
• Det mangler rekkverk/annen sikring på forstøtningsmuren(e) ut ifra dagens krav.
• Det er registrert sprekker/deformasjon som gir grunn til å overvåke konstruksjonen.

Konsekvens/tiltak
• Det må gjennomføres ytterligere undersøkelser.
