MOGSTADS VEI 1
VEDLEGG SALGSOPPGAVE

EGENERKLÆRINGSSKJEMA

Gateadresse
Mogstads vei 1

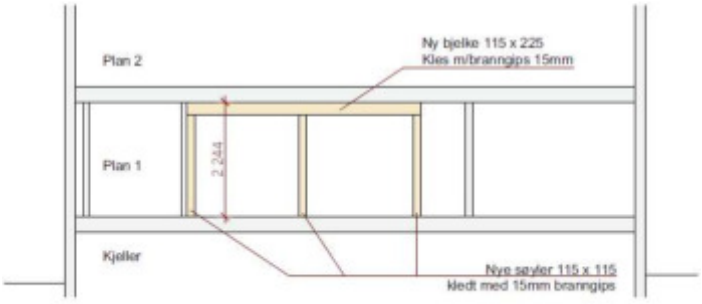
Figur 1: oppriss, eksisterende og ny vegg

Byggeprosjektet
Mogstads vei 1 er en horisontaldelt tomannsbolig. Søknaden gjelder endring av bærevegg i første etasje av boligen, hvor deler av veggen erstattes av en bærebjelke og søyler.
