# VIHANTIS VEI 21

PRIVATMEGLEREN

# Vedlegg

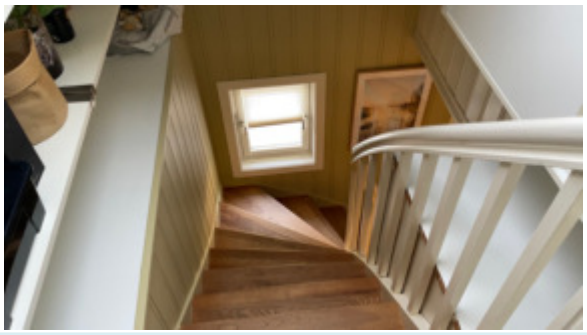
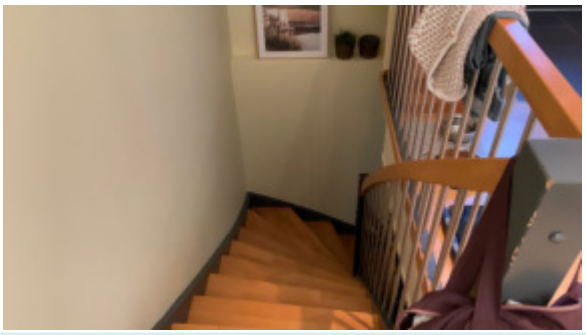
## TG 2 Innvendige trapper

Innvendig trapper i tre.

**Vurdering av avvik:**

- Åpninger i rekkverk er større enn dagens forskriftskrav til rekkverk i trapper.
- Det mangler håndløper på vegg i trappeløpet.
- Rekkverkshøyder er under dagens forskriftskrav til rekkverk i trapper.
