GREIDALSVEGEN 14

TILSTANDSRAPPORT

Greidalsvegen 14
5209 OS
4624/51/0/120/0/0

03.04.2025

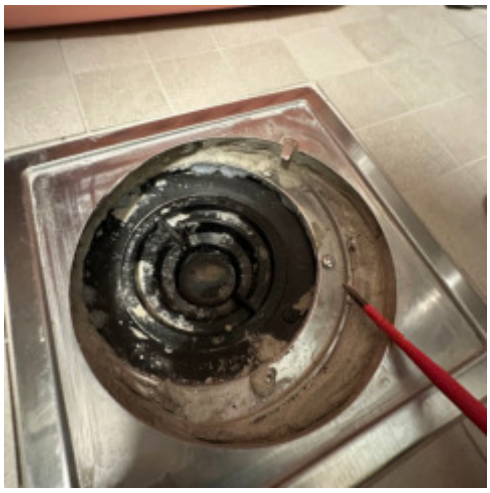
Membran, tettesjikt og sluk

Kommentar:
Det gjøres oppmerksom på at tekking (membran og mansjetter) ikke er kontrollerbare i forhold til riktig utførelse og hvor mange lag som er påført fordi dette bare kan gjøres ved å demontere fliser.Denne type destruktive undersøkelser blir aldri foretatt ved en tilstandskontroll for boligsalg. Det forutsettes/forventes at bruk av tett membran er benyttet som fuktsikring bak og under flis.
Ingen symptomer på svikt i tettesjikt ble avdekket.

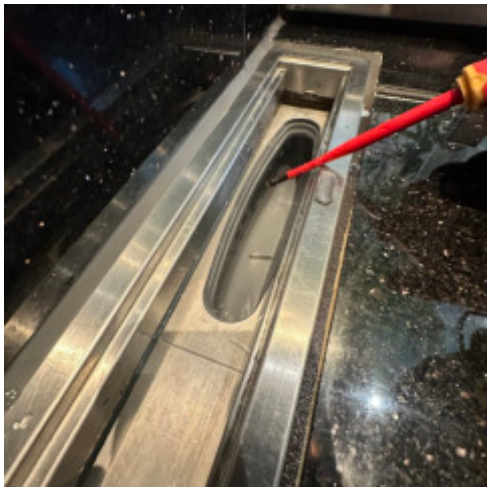
Membran, tettesjikt og sluk

Kommentar:
Det er etablert plastsluk i dusjsonen.
Grunnet plassering av badekar er det ikke mulig å foreta undersøkelse av sluket i dusjsonen. Utførelse vedrørende tettedetaljer /tilstand er ukjent. Ytterligere undersøkelser anbefales.

Kommentar:
TG 2 er gitt med bakgrunn i alder på fuktsikringen. Smøremembran har en naturlig aldringsprosess i form av kjemisk uttørking. Normal forventet levetid på smøremembran er 10-20 år. Ved å etablere dusjkabinett vil badet kunne vare i flere år enn den antatte gjenstående levetiden. Det anbefales å etablere tett dusjkabinett.
TG 2 er satt grunnet manglende dokumentasjon på utført arbeid ved fuktsikringen, og må ikke forveksles med den tekniske tilstanden på badet.
Toalettet mangler drensåpning. Et minimumskrav ved valg av innebygget sisterne er at det etableres en såkalt drensåpning. Ved en eventuell lekkasje vil vannet derfor raskt bli synlig på baderomsgulvet ved rett oppbygging. Da det er ukjent om sisternen har en såkalt safetybag eller lignende så gis det tg 2 grunnet usikkerheten og manglende dokumentasjon på utførelsen.
