PLANETVEIEN 14

Planetveien 14, 1543 VESTBY

TILSTANDSRAPPORT

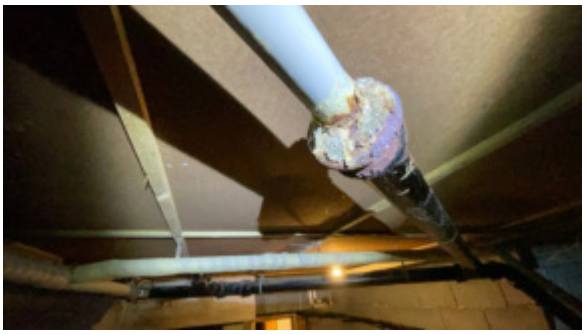
• Tidspunkt for utskiftning av avløpsrør nærmer seg.

• Eldre avløpsrør har blant annet større sannsynlighet for lekkasjer, noe som kan føre til omfattende og kostbare vannskader i boliger.

Har vært noe lekkasjer her ved rør til kjøkken

Anlegget må sjekkes av fagperson, som må utføre eventuelle tiltak på anlegget.

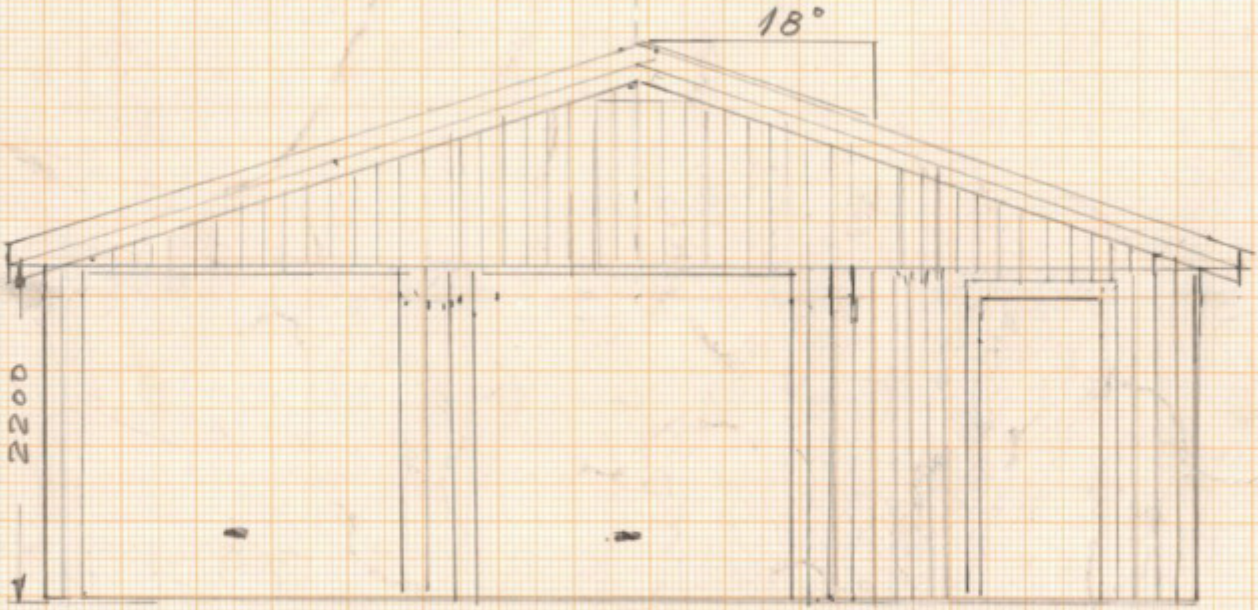
Ved ferdigbefaring av tilbygg var i behold:

1. Baderom er ukledig.
2. Trapp til kjeller må sikres med solid håndlist også mot vegg.
3. Puss rundt dør og vinduer gjenstår.
4. Ved endelig ferdigmelding må det skjøres forbud tørking før godkjell kan gis.
5. Takrenner er ikke montert.
6. Pipe må pusses eller forblendes mot det hvite.
7. Terrasser må avsluttes.
8. Evnd. ildsted må anmeldes særskilt. Midlertidig brukstill. utsteder.
