TILSTANDSRAPPORT

Flisveien 58, 1414 TROLLÅSEN

Befaringsdato: 10.06.2025 **Rapportdato:** 16.06.2025 **Oppdragsnr.:** 10929-1945 **Referansenummer:** VV5277

Autorisert foretak: Follotakstmann Stein Haugen **Sertifisert Takstingeniør:** Stein Haugen **Vår ref:**

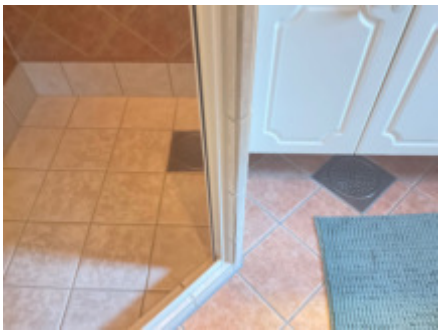
2. ETASJE > BAD

TG 2 Sluk, membran og tettesjikt

Badet har plastsluk og synlig membran/belegg i sluk, som tettesjikt.

Vurdering av avvik:
• Mer enn halvparten av forventet brukstid er passert på membranløsningen.

Konsekvens/tiltak
• Det er viktig å merke seg at levetiden til en membran varierer basert på kvalitet, installasjon og bruk. Eldre membraner kan bli sprø og sprekke opp, noe som fører til at de mister sin vanntettende funksjon. Dette kan resultere i vannlekkasjer gjennom vegger og gulv og fuktskader.
