SILDREVEIEN 3

Sildreveien 3, 2007 KJELLER

Selveier enebolig på selveiertomt, bygget i 1962

Enebolig

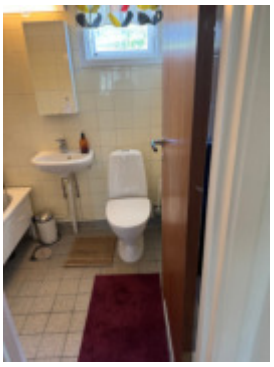
Bad med flislagt gulv. Veggene har fliser og malte plater. Taket har himlingsplater. Rommet har servant, toalett og badekar/dusj. Det er eldre soilsluk. Det er naturlig ventilering.

Vurdering av avvik:
• Våtrommet må oppgraderes for å tåle normal bruk etter dagens krav.

En må forvente oppgradering av våtrommets tettesjikt/membran for at våtrommet skal tåle en normal bruk etter dagens krav (tett våtsone). En samlet TG 3 for rommet er satt med bakgrunn i alder og manglende tetthet i våtsonen på rommet.

Det er påvist avvik i fallforhold til sluk.
Det kan ikke konstateres synlig bruk av membran/tettesjikt på våtrommet.
Rommet har kun naturlig ventilasjon.
Det er påvist avvik i fuger og fliser.

Konsekvens/tiltak
• Våtrommet må totalrenoveres. Alle forhold med tettesjikt, våtsone, sluk m.m. må dokumenteres.
• Manglende oppgradering av våtrommet medfører høy risiko for at konstruksjonene ikke vil tåle vanlig bruk av vann eller lekkasjer. Dette kan føre til fuktskader på tilstøtende konstruksjoner.

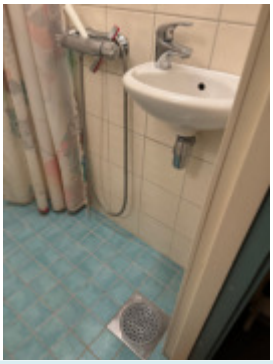
Vurdering av avvik:
• Våtrommet må oppgraderes for å tåle normal bruk etter dagens krav.

En må forvente oppgradering av våtrommets tettesjikt/membran for at våtrommet skal tåle en normal bruk etter dagens krav (tett våtsone). En samlet TG 3 for rommet er satt med bakgrunn i alder og manglende tetthet i våtsonen på rommet.

Det er dør med ikke fuktbestandige materialer i våtsonen.
Det er påvist avvik i fallforhold til sluk.
Det kan ikke konstateres synlig bruk av membran/tettesjikt på våtrommet.
Det er påvist feil plassering av sluk.
Våtrommet mangler tilluftsventilering, f.eks. spalte/ventil ved dør.

Konsekvens/tiltak
• Våtrommet må totalrenoveres. Alle forhold med tettesjikt, våtsone, sluk m.m. må dokumenteres.
• Manglende oppgradering av våtrommet medfører høy risiko for at konstruksjonene ikke vil tåle vanlig bruk av vann eller lekkasjer. Dette kan føre til fuktskader på tilstøtende konstruksjoner.

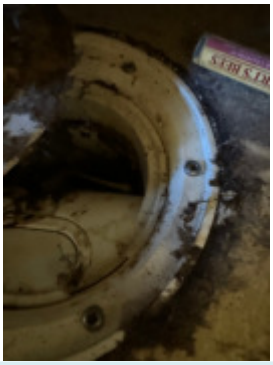
Det er plastsluk og synlig vinylbelegg som tettesjikt.

Vurdering av avvik:
• Det er ikke tilfredsstillende membran/tettesjikt på våtrommet.

Konsekvens/tiltak
• Uten membran/tettesjikt er det høy risiko for at vann trenger gjennom konstruksjonene og kan medføre fuktskader.
• Det må etableres tilfredsstillende tettesjikt/membran på våtrommet.

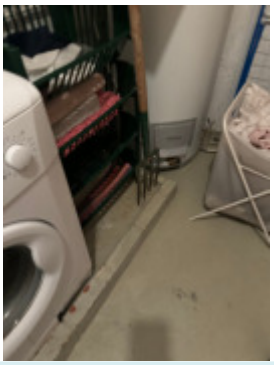
Vaskerom: Gulvet har betong og vinylbelegg. Rommet har panelovn som varmekilde. Veggene har panel, malte plater og malt mur. Det er ikke sluk. Rommet har opplegg for vaskemaskin. Det er elektrisk styrt vifte.

Vurdering av avvik:
• Våtrommet må oppgraderes for å tåle normal bruk etter dagens krav.

En må forvente oppgradering av våtrommets tettesjikt/membran for at våtrommet skal tåle en normal bruk etter dagens krav (tett våtsone). En samlet TG 3 for rommet er satt med bakgrunn i alder og manglende tetthet i våtsonen på rommet.

Konsekvens/tiltak
• Våtrommet må totalrenoveres. Alle forhold med tettesjikt, våtsone, sluk m.m. må dokumenteres.
• Manglende oppgradering av våtrommet medfører høy risiko for at konstruksjonene ikke vil tåle vanlig bruk av vann eller lekkasjer. Dette kan føre til fuktskader på tilstøtende konstruksjoner.

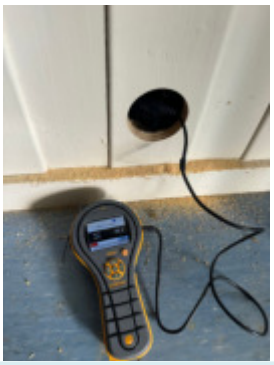
UNDERETASJE > BAD (LEILIGHET)

TG 3 Tilliggende konstruksjoner våtrom

Hulltaking er foretatt og det er påvist avvik i hulltakingen. Fuktkvotemåling (vekt%) i konstruksjonen ble målt til 26. Hulltaking er foretatt ved/i entre.

Vurdering av avvik:
• Hulltaking er foretatt og det er påvist avvik i konstruksjonen.
• Ved fuktmåling i nedre del av vegg mot våtsone fra tilstøtende rom, måles høye fuktverdier.

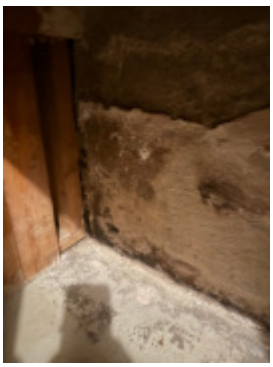
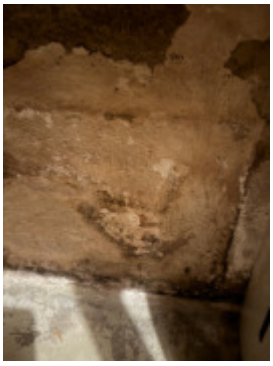
TG 3 Fuktsikring og drenering

Punktet må sees i sammenheng 'Rom under terreng'

Grunnet skjult i byggegrunn er materialvalg ikke mulig å konstatere.
Ingen synlig fuktsikring utvendig, det er trolig goudron (tjære) som ble brukt som fuktsikring på den tiden.
Det ble observert fukt/saltutslag i flere boder i underetasje på befaringsdagen.

Vurdering av avvik:
• Dreneringen er utilstrekkelig og har idag begrenset effekt.

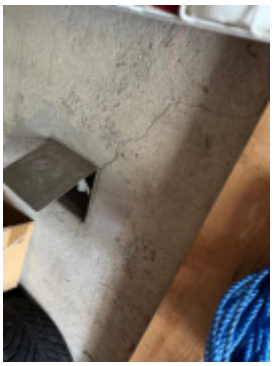
Bygningen har betonggrunnmur.

Vurdering av avvik:
• Grunnmuren har sprekkdannelser.

Konsekvens/tiltak
• Lokal utbedring må utføres.
