FAGERVEIEN 52

Fagerveien 52, 1454 FAGERSTRAND

Selveier enebolig på selveiertomt, bygget i 1968

TILSTANDSRAPPORT

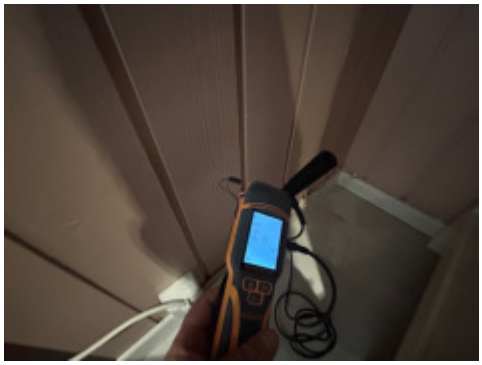
Vurdering av avvik:
• Våtrommet mangler tilluftsventilering, f.eks. spalte/ventil ved dør.

Avviker forårsaker varige høye fuktverdier i rommet.

Konsekvens/tiltak
• Det bør etableres tilfredsstillende tilluft til våtrom f.eks. luftespalte ved dør e.l.
