STANGÅSVEIEN 23B

Tilstandsrapport

Tomannsbolig

Stangåsveien 23 B, 1415 OPPEGÅRD

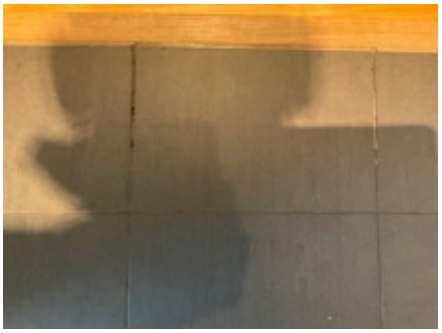
Vurdering av avvik:
• Det er avvik:

Det ble registrert bom i enkelte fliser i entre (noe løs flisfuge ved trapp). Sprekk i en plateskjøt i tak på stue 1. etasje. Stedvis noe knirk i parkett.

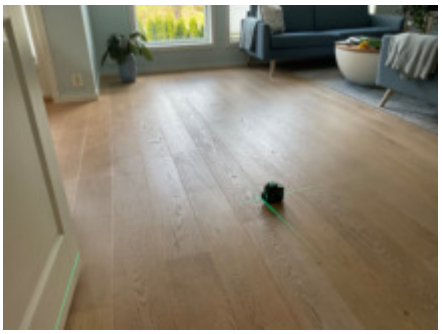
Etasjeskiller er av trebjelkelag.

Til info : målinger er kun utført med en streklaser og tilfeldig målepunkter med tommestokk på tilfeldig valgte steder i boligen (stue og trappegang 1. etasje).

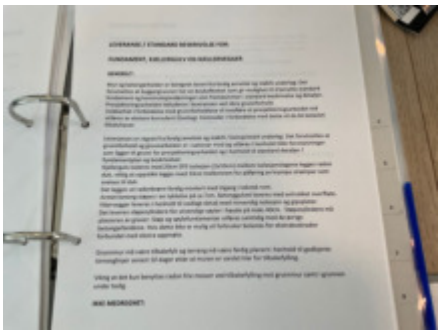
TG 1 Radon

Det ligger beskrivelse i boligperm at det er lagt en radonduk under betongsåle i underetasjen.

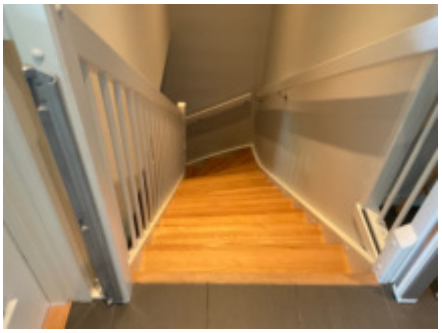
Innvendige trapper

Boligen har malt tretrapp mellom etasjene. Eik inntrinn.

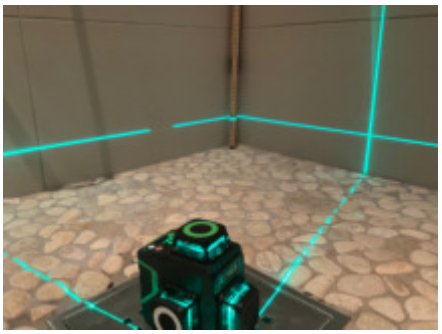
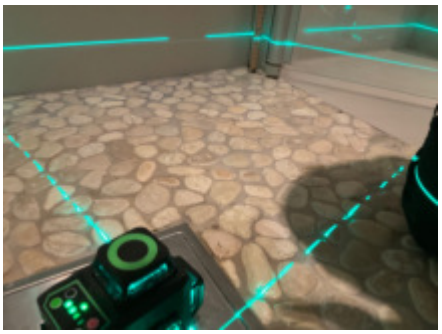
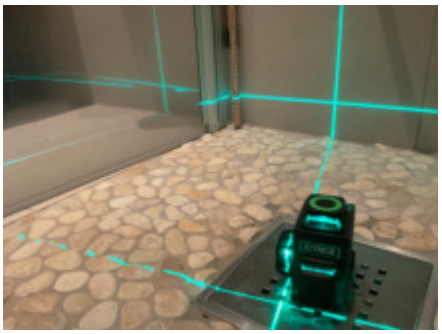
TG 2 Overflater Gulv

Gulvet er flislagt og rommet har elektriske varmekabler som varmekilde.

Vurdering av avvik:
• Det er påvist avvik i fallforhold til sluk i forhold til krav i forskrift på byggetidspunktet.

Noe mindre fall på gulv enn 1/50 på alle sider mot sluk i dusjhjørnet. Høydeforskjell på gulv fra topp slukrist til topp gulvflis ved dørterskel er målt til 2,0 cm. Avvik på 0,5 cm fra minstekrav.

Konsekvens/tiltak
• Våtrommet fungerer med dette avviket.

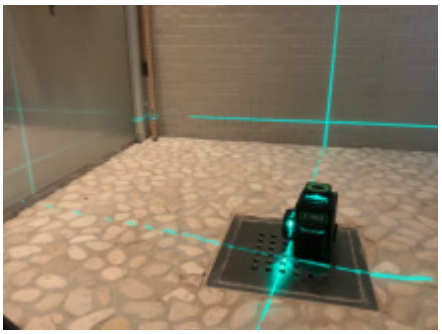
TG 2 Overflater Gulv

Gulvet er flislagt og rommet har elektriske varmekabler som varmekilde. Rullestein i dusjhjørnet.

Vurdering av avvik:
• Det er påvist at noen fliser har bom (hulrom under).

Bom i enkelte områder i dusjhjørnet. Sprekk i flisfuge. Mindre fall enn 1/50 på alle sider mot sluk i dusjhjørnet.

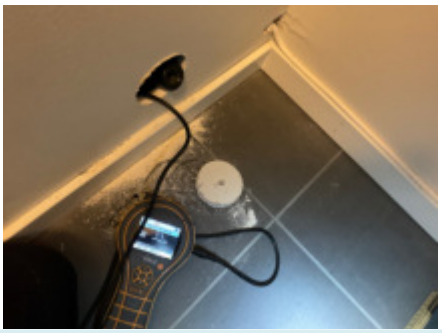
1. ETASJE > BAD/VASKEROM

TG 1 Tilliggende konstruksjoner våtrom

Hulltaking er foretatt uten å påvise unormale forhold. Hulltaking er foretatt i vegg fra bod og mot bad. Fuktkvotemåling (vekt%) i konstruksjonen ble målt til under 8 % som er tørt treverk i dette aktuelle område.

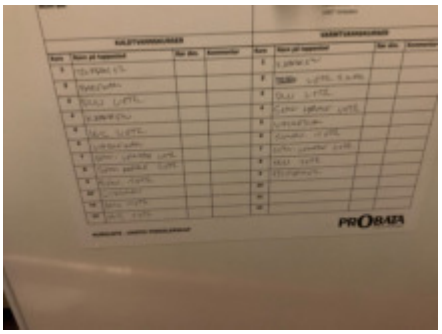
TG 1 Vannledninger

Innvendige vannledninger er av plast (rør i rør). Det er besiktiget i rørskap plassert i boden ved entre 1, etasje. Vannmåler er lokalisert åp teknisk rom i underetasjen.

Til info : gjøres oppmerksom på at vannrør for utekran er ført langs yttervegg som er en uheldig løsning med tanke på frost/ frysing av vannrør. Ligger en vannstoppføler i denne luken.
