MIDTGARDSHØGDA 4B

Midtgardshøgda 4 B, 5915 HJELMÅS

Selveierleilighet på felleseiet tomt, bygget i 2011

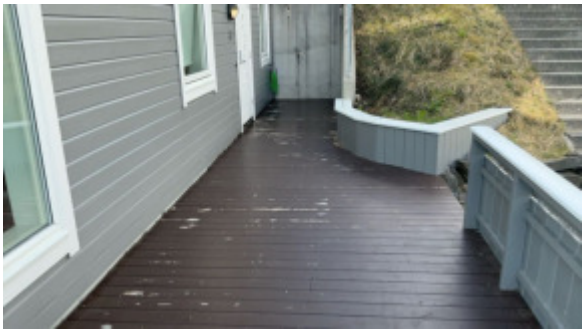
Inngangsdør

Vurdering av avvik:
• Det er påvist rustskader i metalldeler i og rundt dører.

Det er registrert mindre rust på dørhengsler. Funksjonen er ikke påvirket.

Rust på hengslene til inngangsdøren

Tiltak:
Overvåkes. Rengjøring og smøring anbefales for å begrense videre rustutvikling.

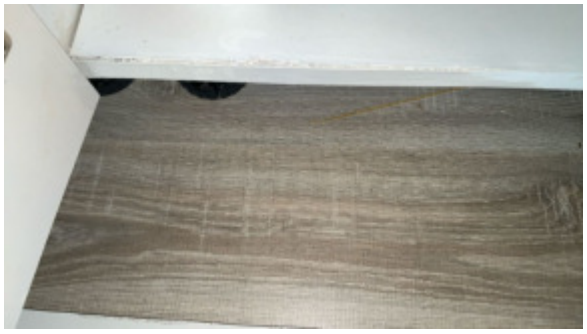
Kjøkken

• Det er påvist skader på overflater/kjøkkeninnredning utover normal slitasjegrad.

Det er registrert slitasje på bunnplate i oppvaskbenk og fuktskader på front til oppvaskmaskin.

Konsekvens:
Estetisk forringelse og økt risiko for videre fuktskader ved manglende oppfølging over tid.

Slitasje på bunnplate i oppvaskbenk

Fuktskader på front til oppvaskmaskin.
