OLUF MELVOLDS GATE 66

Tilstandsrapport

Oluf Melvolds gate 66, 2318 HAMAR

Befaringsdato: 27.04.2025 **Rapportdato:** 28.04.2025 **Oppdragsnr.:** 21642-1126 **Referansenummer:** DS5494

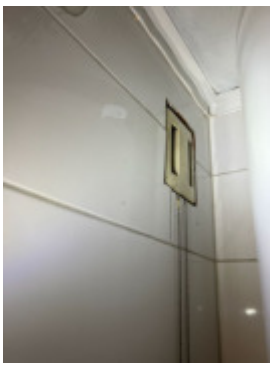
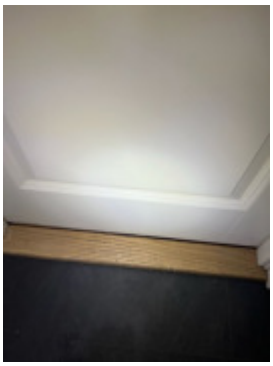
TG 2 Ventilasjon

Det er naturlig ventilering. Tilluft via spalte under dør.

Vurdering av avvik:
- Det etablerte avtrekkssystemet fungerer ikke tilfredsstillende.
- Rommet har kun naturlig ventilasjon.
- Våtrommet mangler tilluftsventilering, f.eks. spalte/ventil ved dør.

Det er spalte for tilluft under dør, men spalten anses til å være mindre enn anbefalt.

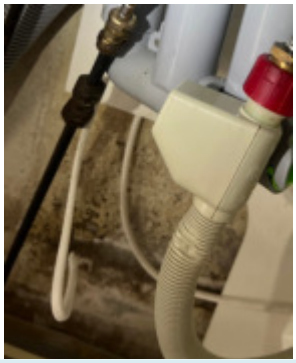
Vurdering av avvik:
- Det er påvist skader på overflater/kjøkkeninnredning utover normal slitasjegrad.
- Det er påvist svertesopp på overflater.

Det er liten skade/sprekk ved overgang av benkeplater.
Svertesopp er påvist på vegg under benk ved kum.

Konsekvens/tiltak
• Overflater må rengjøres, for å fjerne heksesot/støvkondens, årsak må og fjernes/elimineres.
• Andre tiltak:

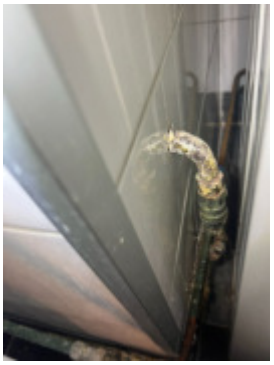
Kobberrør med stoppekran

Innvendige vannledninger er av kobber. Det er ikke besiktiget i rørskap.
Stoppekran plassert i bad.

Vurdering av avvik:
• Mer enn halvparten av forventet brukstid er passert på innvendige vannledninger.
• Det er irr på rør.
• Det er påvist rustdannelser på jernrør.

Konsekvens/tiltak
• Det er ikke behov for utbedringstiltak siden anlegget fungerer i dag, men ut ifra alder kan skader plutselig oppstå på eldre anlegg.
• Andre tiltak:

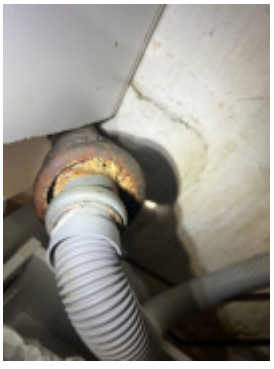
TG 2 Avløpsrør

Det er avløpsrør av plast og eldre støpejernsrør.

Vurdering av avvik:
• Mer enn halvparten av forventet brukstid er passert på innvendige avløpsledninger.
• Det er påvist at avløpsrør av jern har rustskader.

Konsekvens/tiltak
• Overvåk tilstanden jevnlig. For å få tilstandsgrad 0 eller 1 må røranlegget skiftes ut, men tidspunktet for når dette er nødvendig er vanskelig å si noe om. Ved renovering, påse at røranlegget dokumenteres av fagperson.
• Det er ikke behov for utbedringstiltak siden anlegget fungerer i dag, men ut ifra alder kan skader plutselig oppstå på eldre anlegg.

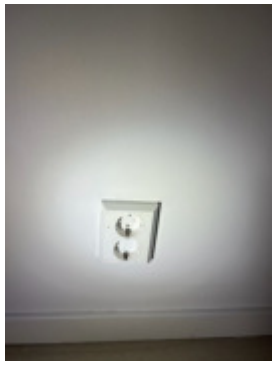
8. Er det tegn til at det har vært termiske skader (tegn på varmgang) på kabler, brytere, downlights, stikkontakter og elektrisk utstyr? Sjekk samtidig tilstanden på elektrisk tilkobling av varmtvannsbereder, jamfør eget punkt under varmtvannstank
   Nei

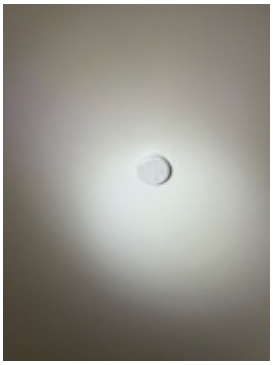
1. Er det mangler for brannslukningsutstyr i boligen iht. forskriftskrav på søknadstidspunktet, men minst Byggeforskrift 1985?
   Nei

2. Er det skader på brannslokkingsutstyr eller er apparatet eldre enn 10 år?
   Nei
