SOLEVEIEN 5B

Enebolig
Soleveien 5 B, 1540 VESTBY
VESTBY kommune
gnr. 9, bnr. 127

Befaringsdato: 28.05.2025 **Rapportdato:** 17.06.2025 **Oppdragsnr.:** 20310-1688 **Referansenummer:** IJ1609

Takst & Bygningskontroll AS
TAKST - SKADE - KONTROLL

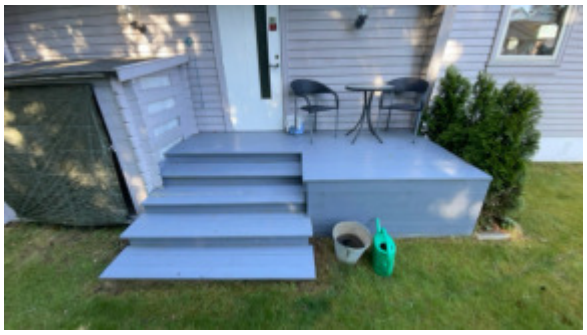
Vurdering av avvik:
• Det er ikke montert rekkverk.

Trappen mangler rekkverk

Konsekvens/tiltak
• Rekkverk må monteres for å lukke avviket.
