PLANETVEIEN 40

TILSTANDSRAPPORT

Takst & Bygningskontroll AS
TAKST - SKADE - KONTROLL

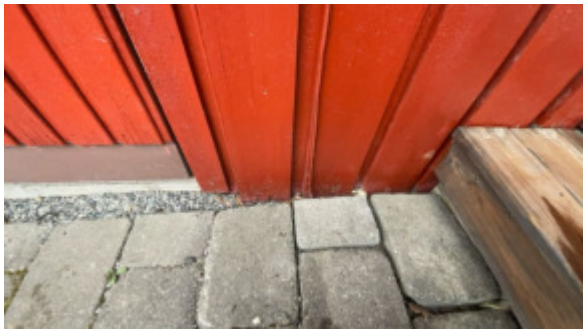
Vurdering av avvik:

• Det er påvist spredte råteskader i bordkledningen.

Det er usikkert om panelet er montert med tilfredstillende lufting. Manglende lufting kan påvirke panelets levetid negativt. Ytterligere undersøkelser anbefales for å avdekke om tilstrekkelig lufting er etablert.
Noe tør kledning som trenger overflatebehandling. Det ble også registrert endel spiker som var slått for langt inn i kledningen (spiker hull) som vil føre til kortere levetid for kledningen.

• Råteskadet trekledning må skiftes ut.

Kledning og vindskier må gås over. Råteskadet treverk må byttes ut. Vedrørende lufting, kan konstruksjonen fungere med dette avviket, det må dog gjøres utbedringer om avviket skal lukkes. Det vil imidlertid sjelden være økonomisk rasjonelt som et enkeltstående tiltak. Ved bytte av kledning bør lufting etableres.

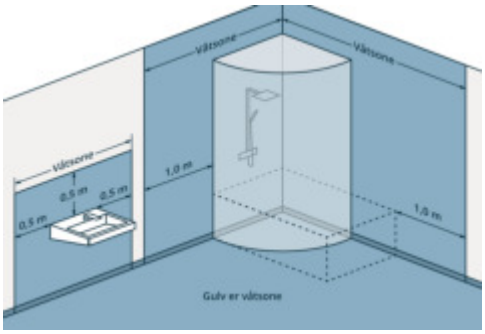
TG 2 Overflater vegger og himling

Veggene har malt panel. Taket har himlingsplater.

Vurdering av avvik:
• Det er vindu/dør med ikke fuktbestandige materialer i våtsonen (ved vask, dusj, badekar, osv.), løsningen eller byggematerialet er uegnet

Konsekvens/tiltak
• Uegnede materialer må fuktbeskyttes/utskiftes.

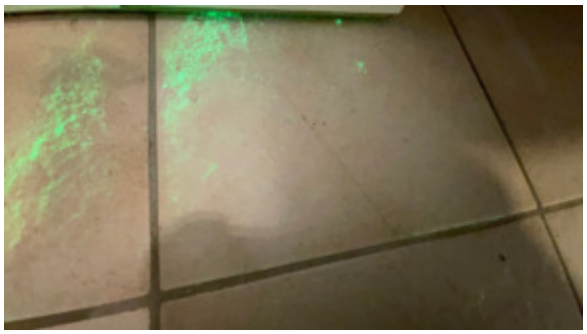
Vurdering av avvik:
• Det er mulighet for at det kan forekomme vannlekkasje på våtrommet hvor vann ikke vil gå til sluk.

- Det er påvist at noen fliser har bom (hulrom under).
- Det er påvist avvik i fallforhold til sluk i forhold til krav i forskrift på byggetidspunktet.
- Det er påvist sprekker i fliser.
- Målinger viser at det ikke er fall til sluk (motfall).

Det registreres bomlyd (tegn til hulrom) under gulvfliser. Eksakt årsak er ikke kjent. Forholdet indikerer manglende vedheft mellom flis og underlag. Fliser med bom kan løsne og være svekket mot ytre påvirkninger. Jevnlig ettersyn anbefales slik at tiltak kan iverksettes ved behov.

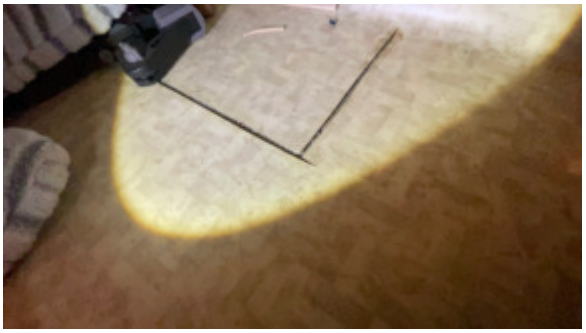
Vurdering av avvik:
• Våtrommet må oppgraderes for å tåle normal bruk etter dagens krav.

Det ble blant annet registrert flere utettheter i vinylbelegg på gulv.

Konsekvens/tiltak
• Våtrommet må totalrenoveres. Alle forhold med tettesjikt, våtsone, sluk m.m. må dokumenteres.

Badet kan fortsatt brukes med et tett dusjkabinett, men det er ingen garantier for fuktsikkerhet ved lekkasjer. For å lukke avviket må våtrommet renoveres med riktig tettesjikt og utførelse. Uten tiltak er det risiko for lekkasjer og fuktskader som kan påvirke tilstøtende konstruksjoner.
