SYLVTJØNN 29

MEGLERS VERDIVURDERING

Sylvtjønn 29, 3854 NISSEDAL

Selveier fritidsbolig på festetomt, bygget i 2005

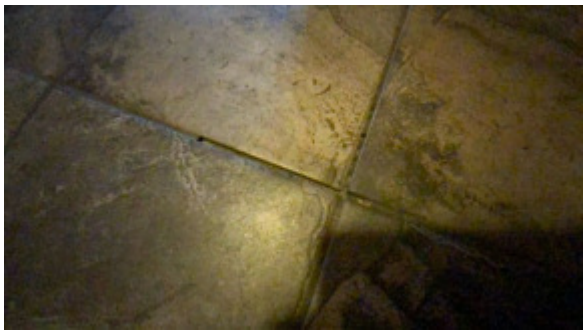
Det er påvist løse fliser ved inngangspartiet. Det er også manglende fugemasse.

Det bør gjøres lokal utbedring.

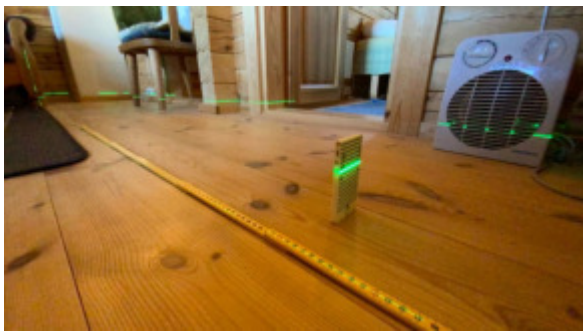
Vurdering av avvik:
• Det er målt høydeforskjell på mellom 15-30 mm gjennom hele rommet. Tilstandsgrad 2 gis med bakgrunn i standardens krav til godkjente måleavvik.
• Målt høydeforskjell på mellom 10 - 20 mm innenfor en lengde på 2 meter. Tilstandsgrad 2 gis med bakgrunn i standardens krav til godkjente måleavvik.

Avviket gjelder på hemsen men det kan ikke utelukkes avvik flere steder da kontrollen er utført i form av stikkprøver.

Hems: Avvik på 10mm på 1 meter.

Hems: Avvik på 15mm i hele rommet (loftstue).

Konsekvens/tiltak
• For å få tilstandsgrad 0 eller 1 må høydeforskjeller rettes opp. Det vil imidlertid sjelden være økonomisk rasjonelt som et enkeltstående tiltak i en bolig som dette. Dersom boligen en gang skal renoveres, kan man vurdere slike tiltak.

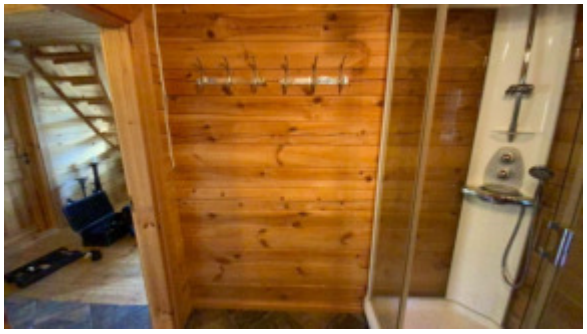
TG 2 Overflater vegger og himling

Veggene har laftet tømmer og taket har trepanel.

Vurdering av avvik:
- Det er avvik:
- Det er uegnede materialer i våtsoner

Konsekvens/tiltak
- Uegnede materialer må fuktbeskyttes/utskiftes.
