MEGLERS VERDIVURDERING

Haneborgveien 63 D, 1463 FJELLHAMAR

TILSTANDSRAPPORT

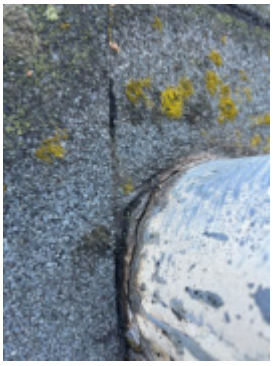
Vurdering av avvik:
• Det er påvist skader eller avvik på selve taktekkingen.
• Mer enn halvparten av forventet brukstid er passert på taktekkingen.
• Mer enn halvparten av forventet brukstid er passert på undertak.

Det er skader/glipper rundt gjennomføringer i taket. Det er synlige fuktskader i tak i trapperom 1.etg. Antatt etter lekkasje fra taket. Mer enn halvparten av forventet brukstid på taktekking er passert.

Sprekk rundt gjennomføringer i tak.

Konsekvens/tiltak
• Taktekkingen må skiftes eller utbedres.
• Når taktekking og undertak begynner å bli gamle, øker risikoen for lekkasjer, noe som kan føre til omfattende og kostbare reparasjoner av underliggende konstruksjoner dersom en ikke foretar tiltak på konstruksjonene før dette oppstår.

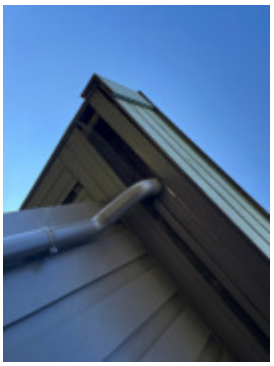
Vurdering av avvik:
• Det er ikke tilfredsstillende bortledning av vann fra taknedløp ved grunnmur.
• Det er påvist avvik i beslagløsninger.
• Takrenner/nedløp har store lekkasjer.

Takvann er ført ut på grunn ved grunnmur. Det er råteskader i utlegg på tak rundt nedløp fra innbygde takrenner.

Råteskade i utlegg/undertak.

Råteskade i utlegg ved taknedløp

Konsekvens/tiltak
• Nye renner og nedløp må monteres
• Det bør lages system for bortledning av vann fra taknedløp ved grunnmur.
• Avvik i beslagløsninger må utbedres.

Det må gjøres tiltak utbedring av beslagsløsninger og råteskader i utlegg må utbedres. Ved videre fuktpåkjenning vil råteskader bli mer omfattende.

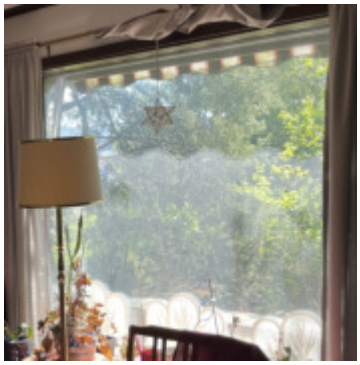
Vurdering av avvik:
• Det er påvist et betydelig antall vinduer med punkterte eller sprukne glassruter.
• Det er påvist vinduer med fukt/råteskader.

Det ble funnet overvekt av vinduer med punktert glass. Store vinduer i stue og vindu i soverom med råteskader i karm/treverk rundt glass.

Råteskade i omramming og karm.

Konsekvens/tiltak
• Vinduer med råteskader må erstattes med nye.
• Vinduene eller glassruter må skiftes ut.

Det må påregnes utskifting av vinduer i boligen. Med punkterte glass vil det være et betydelig varmetap i vinduer og økte fyringskostnader.

Kostnadsestimat: 100 000 - 300 000

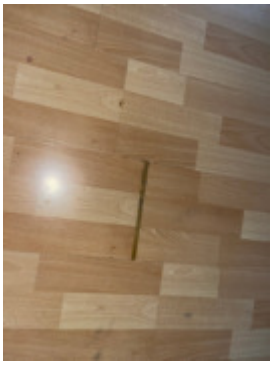
Generell stor slitasje på overflater i hele boligen.

Vurdering av avvik:
• Det er stedvis påvist synlige skader på overflater.
• Overflater har en del slitasjegrad utover det en kan forvente.

Overflater har stor slitasjegrad. Skader i overflater. flere rom er halvveis malt og stedvis ufagmessig utførelse av overflater. Plassbygde skap i soverommene er delvis demontert.

Skader/slitasje i gulv

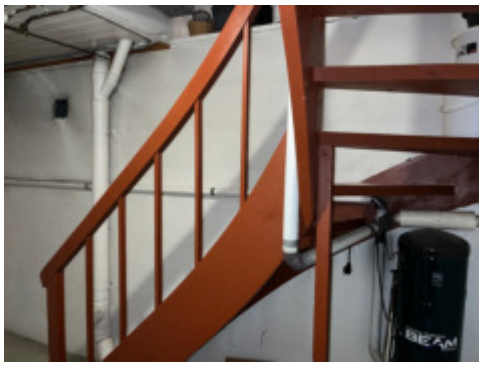
TG 2 Innvendige trapper

Boligen har 90° åpen malt tretrapp. Rekkverk på en side.

Vurdering av avvik:
• Åpninger i rekkverk er større enn dagens forskriftskrav til rekkverk i trapper.
• Åpninger mellom trinn i innvendig trapp er større enn dagens forskriftskrav.
• Det mangler håndløper på vegg i trappeløpet.
• Trappen er nokså bratt og lite egnet for trapp mellom boligrom.

Det er manglende håndløper på vegg. Åpninger mellom trinn og i rekkverk er for store iht. krav.

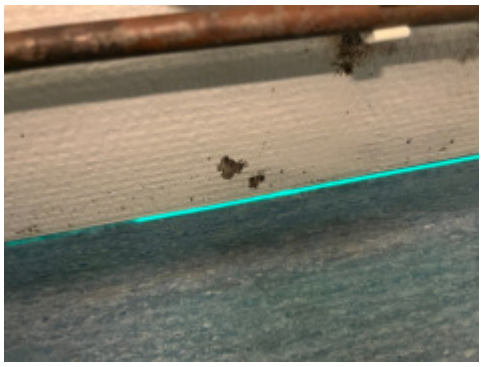
Vurdering av avvik:
• Det er vindu/dør med ikke fuktbestandige materialer i våtsonen (ved vask, dusj, badekar, osv.), løsningen eller byggematerialet er uegnet.
• Overflaten har omfattende skader.
• Svertesopp er registrert

Det er hull i maling/overflatebehandlign på vegger. Svertesopp har, antatt oppstått som følge av dette.

Konsekvens/tiltak
• Dersom tiltaket ikke utføres, kan skadene også utvikle til tilliggende konstruksjoner.
• Overflater må rengjøres.

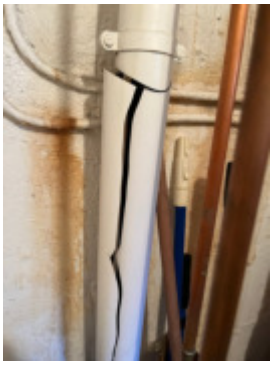
TG 3 Avløpsrør

Det er avløpsrør av plast. Rør fra byggeår. Det er sprukket rør fra kjøkken benk i kjeller.

Vurdering av avvik:
• Det er påvist at avløpsrør har sprekker/skader

Avløpsrør fra kjøkken har spukket i kjeller. Ukjent årsak.
