HOVDENS VEI 13

PRIVATMEGLEREN

EGENERKLÆRINGSS KJEMA

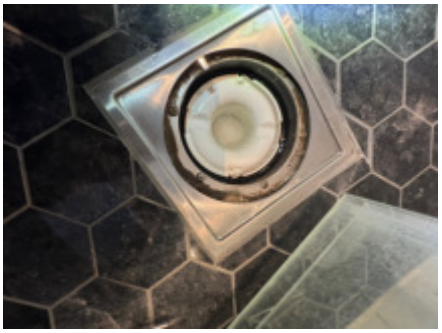
ETASJE > BAD

TG 1 Overflater Gulv

Flislagt gulv med varme.
Rommet har forskriftsmessig fall til sluk 1-100 og rett høydeforskjell i mellom gulv ved dør og topp sluk rist 30mm.
