TILSTANDSRAPPORT LEITET 15

Leitet 15, 5018 BERGEN

Befaringsdato: 03.05.2025 **Rapportdato:** 11.05.2025 **Oppdragsnr.:** 20209-2755 **Referansenummer:** DP4401

Autorisert foretak: Knut Farestvedt Invest Limited **Sertifisert Takstingeniør:** Byggmester Knut Farestvedt

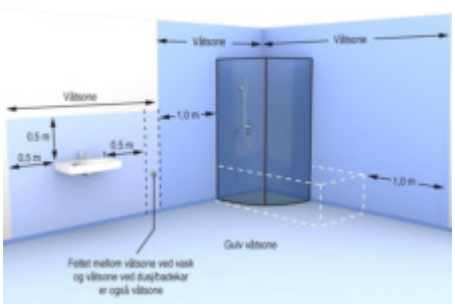
2 ETASJE > BAD

TG 2 Overflater vegger og himling

Vurdering av avvik:
• Det er vindu/dør med ikke fuktbestandige materialer i våtsonen (ved vask, dusj, badekar, osv.), løsningen eller byggematerialet er uegnet.

Konsekvens/tiltak
• Uegnede materialer må fuktbeskyttes/utskiftes.

• Det er ikke uvanlig at dør el vindu er innenfor definert våtsone, som regel fungerer våtrom med slike avvik uten at det fører til skader/problemer, men det avviker fra teknisk forskrift og det anbefales å fuktbeskytte utsatte materialer.
• Silikonfuger med slitasje bør skiftes ut/refuges.
• Mangler fuge i overgang servant/vegg bør påføres med elastisk, vannbestandig fugemasse for å hindre vanninntrenging.
