SØREIDÅSEN 11B

TILSTANDSRAPPORT

Søreidåsen 11 B, 5252 SØREIDGREND

Befaringsdato: 13.05.2025 **Rapportdato:** 19.05.2025 **Oppdragsnr.:** 20209-2773 **Referansenummer:** GV6786

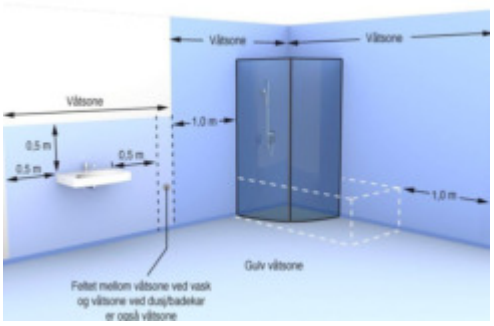
3 ETASJE > BAD

TG 2 Overflater vegger og himling

Keramiske fliser og malt strie på vegger + glassfelt på del av vegg mot trapp. Malt innvendig tak med spotlights.

Vurdering av avvik:
• Det er vindu/dør med ikke fuktbestandige materialer i våtsonen (ved vask, dusj, badekar, osv.), løsningen eller byggematerialet er uegnet.

• Det er ikke uvanlig at dør el vindu er innenfor definert våtsone, som regel fungerer våtrom med slike avvik uten at det fører til skader/problemer, men det avviker fra teknisk forskrift og det anbefales å fuktbeskytte utsatte materialer.
