GRØNNESTØLSLIEN 6

TILSTANDSRAPPORT

Grønnestølslien 6 , 5073 BERGEN

Befaringsdato: 20.05.2025 **Rapportdato:** 24.05.2025 **Oppdragsnr.:** 12299-2909 **Referansenummer:** TW2021

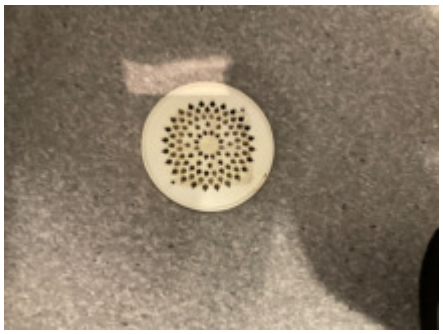
Plastsluk med vannlås og klemring.
Gulvbelegg er ført under klemring

Merk; Det gjøres spesielt oppmerksom på at tekking (membran og mansjetter) ikke er kontrollerbare fordi dette bare kan gjøres ved å demontere fliser. Denne type destruktive undersøkelser er ikke gjennomført i denne rapporten. Det er etter beste evne gjennomført en visuell kontroll etter fjerning av slukreist.

Ukjent alder på både sluk og belegg gjør det imidlertid vanskelig å vurdere tilstand og restlevetid med sikkerhet. Utskifting av plastsluk anbefales normalt etter ca. 50 år. Manglende dokumentasjon og alder tilsier risiko for slitasje eller begynnende aldring.
