ROLF WICKSTRØMS VEI 19

Rolf Wickstrøms vei 19, 1472 FJELLHAMAR

Selveier tomannsbolig på selveiertomt, bygget i 1978

TILSTANDSRAPPORT

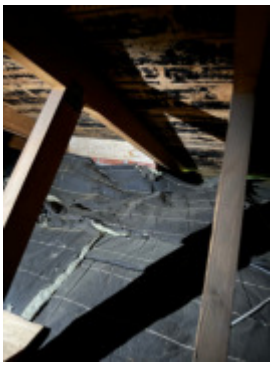
TG 2 Takkonstruksjon/Loft

Tak av takstoler, luftet kaldtloft. Isolert med mineralull mot oppvarmet areal. Undertak av rupanel (gjenbruksmaterialer fra annet tak som er vendt - en del tjære/bitumen fra tidligere bruk på innsiden).
Tak over midtparti (flatt tak) har ikke inspeksjonsmulighet.

Vurdering av avvik:
• Det er avvik:
• Det er registrert symptom på aktivitet fra skadedyr.
• Undertaket er misfarget.

Deler av konstruksjonen er gjenbygget og har ikke mulighet for innvendig inspeksjon.
Det er registrert symptom på aktivitet fra skadedyr (mus).

Sørge for at taktekkingen byttes i henhold til produsentens tidsestimat for levetid for å redusere faren for eventuelle lekkasjer.

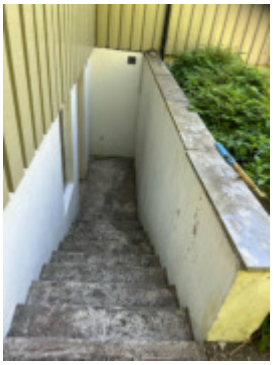
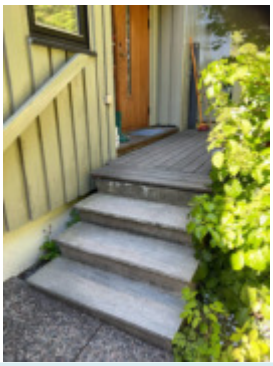
TG 3 Utvendige trapper

Trapper til innganger, terrasser og trapp til kjeller

Vurdering av avvik:
• Det er ikke montert rekkverk.

Konsekvens/tiltak
• Rekkverk må monteres for å lukke avviket.

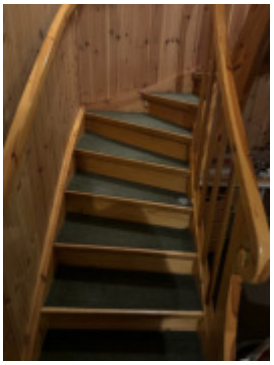
TG 2 Innvendige trapper

Boligen har lakkert tretrapp med teppe i trappetrinn.

Vurdering av avvik:
• Åpninger i rekkverk er større enn dagens forskriftskrav til rekkverk i trapper.

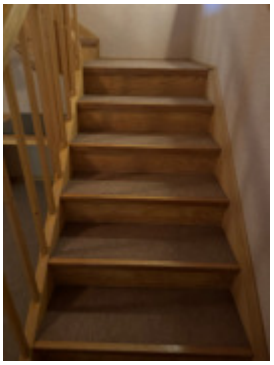
Boligen har tretrapp med teppe i trappetrinn.

Vurdering av avvik:
• Åpninger i rekkverk er større enn dagens forskriftskrav til rekkverk i trapper.

Konsekvens/tiltak
• Åpninger er såpass store at det ut ifra sikkerhetsmessige forhold anbefales å lage mindre åpninger.

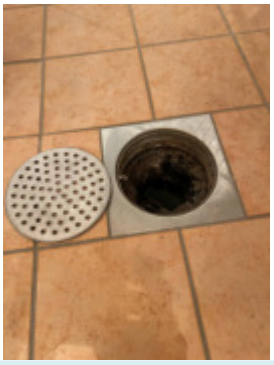
• Våtrommet har behov for omfattende oppgraderinger. For å sikre en løsning som oppfyller gjeldende krav, bør tettesjikt, sluk og røropplegg oppgraderes og dokumenteres.
• Manglende oppgradering av våtrommet medfører høy risiko for at konstruksjonene ikke vil tåle vanlig bruk av vann eller lekkasjer. Dette kan føre til fuktskader på tilstøtende konstruksjoner.

Våtrommet må totalrenoveres. Alle forhold med tettesjikt, våtsone, sluk m.m. må dokumenteres.

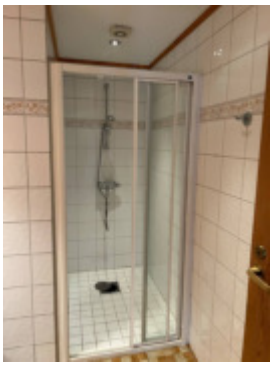
Det er ikke sluk som kan ivareta eventuelt lekkasjevann.
Sprekker i fuger og i mykfuger mot vegger.
Bruk av membran kan ikke konstateres.

• Andre tiltak:
• Våtrommet har behov for omfattende oppgraderinger. For å sikre en løsning som oppfyller gjeldende krav, bør tettesjikt, sluk og røropplegg oppgraderes og dokumenteres.

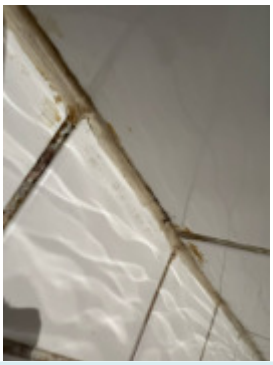
Våtrommet må totalrenoveres. Alle forhold med tettesjikt, våtsone, sluk m.m. må dokumenteres.

Kostnadsestimat: 100 000 - 300 000

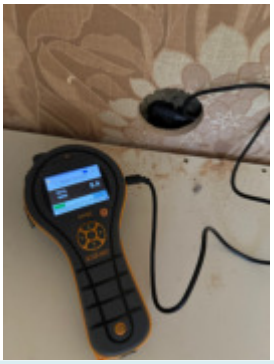
1. ETASJE > BAD 2

TG 0 Tilliggende konstruksjoner våtrom

Hulltaking er foretatt uten å påvise unormale forhold. Hulltaking er foretatt ved/i soverom. Fuktkvotemåling (vekt%) i konstruksjonen ble målt til 8,4.

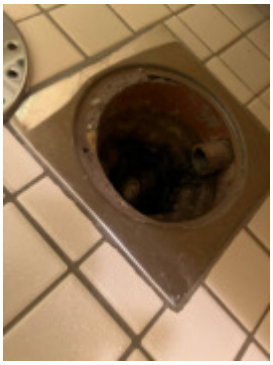
KJELLER > BAD

• Våtrommet har behov for omfattende oppgraderinger. For å sikre en løsning som oppfyller gjeldende krav, bør tettesjikt, sluk og røropplegg oppgraderes og dokumenteres.
• Manglende oppgradering av våtrommet medfører høy risiko for at konstruksjonene ikke vil tåle vanlig bruk av vann eller lekkasjer. Dette kan føre til fuktskader på tilstøtende konstruksjoner.

Våtrommet må totalrenoveres. Alle forhold med tettesjikt, våtsone, sluk m.m. må dokumenteres.

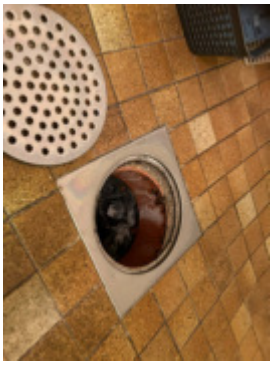
Sluk på gulv

Sluk i dusjnisje

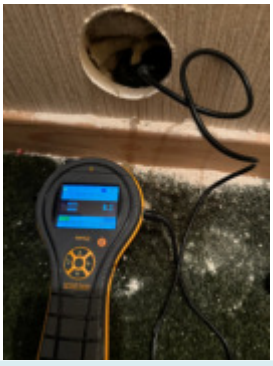
KJELLER > BAD

TG 0 Tilliggende konstruksjoner våtrom

Hulltaking er foretatt uten å påvise unormale forhold. Hulltaking er foretatt ved/i gang. Fuktkvotemåling (vekt%) i konstruksjonen ble målt til 8,1.

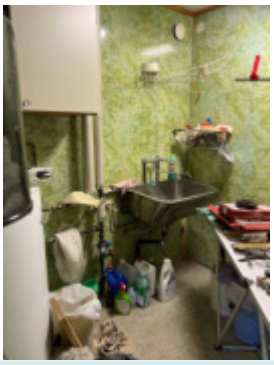
KJELLER > VASKEROM

Vurdering av avvik:
• Våtrommet må oppgraderes for å tåle normal bruk etter dagens krav.

En må forvente oppgradering av våtrommets tettesjikt/membran for at våtrommet skal tåle en normal bruk etter dagens krav (tett våtsone). En samlet TG 3 for rommet er satt med bakgrunn i alder og manglende tetthet i våtsonen på rommet.

Konsekvens/tiltak
• Våtrommet har behov for omfattende oppgraderinger. For å sikre en løsning som oppfyller gjeldende krav, bør tettesjikt, sluk og røropplegg oppgraderes og dokumenteres.
• Manglende oppgradering av våtrommet medfører høy risiko for at konstruksjonene ikke vil tåle vanlig bruk av vann eller lekkasjer. Dette kan føre til fuktskader på tilstøtende konstruksjoner.

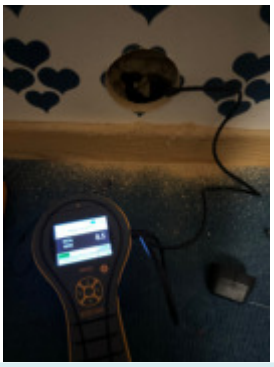
KJELLER > VASKEROM

TG 0 Tilliggende konstruksjoner våtrom

Hulltaking er foretatt uten å påvise unormale forhold. Hulltaking er foretatt ved/i bod. Fuktkvotemåling (vekt%) i konstruksjonen ble målt til 8,5.

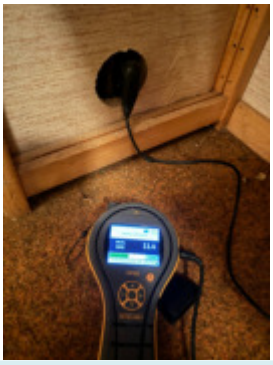
KJELLER > VASKEROM 2

TG 2 Tilliggende konstruksjoner våtrom

Hulltaking er foretatt og det er påvist avvik i hulltakingen. Fuktkvotemåling (vekt%) i konstruksjonen ble målt til 11. Hulltaking er foretatt ved/i bod.

Vurdering av avvik:
• Hulltaking er foretatt og det er påvist avvik i konstruksjonen.

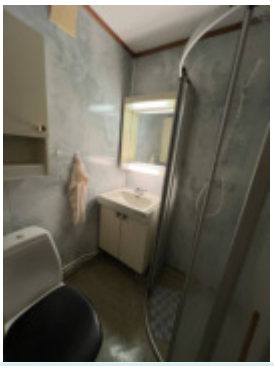
Vurdering av avvik:
• Våtrommet må oppgraderes for å tåle normal bruk etter dagens krav.

En må forvente oppgradering av våtrommets tettesjikt/membran for at våtrommet skal tåle en normal bruk etter dagens krav (tett våtsone). En samlet TG 3 for rommet er satt med bakgrunn i alder og manglende tetthet i våtsonen på rommet.

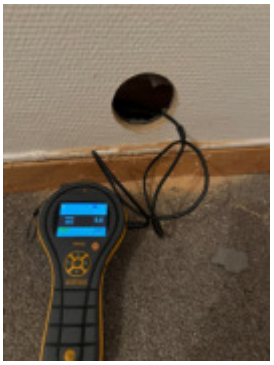
KJELLER > BAD (HYBEL)

TG 0 Tilliggende konstruksjoner våtrom

Hulltaking er foretatt uten å påvise unormale forhold. Hulltaking er foretatt ved/i kjøkken/stue i hybel. Fuktkvotemåling (vekt%) i konstruksjonen ble målt til 8,6.

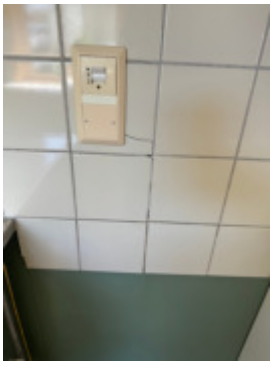
TG 2 **Overflater og innredning**

Kjøkkenet har innredning med glatte fronter. Benkeplaten er av laminat.

Vurdering av avvik:
• Det er avvik:

Det er påvist sprekker i fliser over benkeplate.

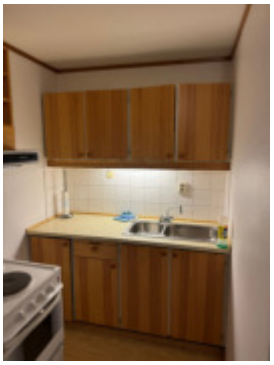
KJELLER > STUE/KJØKKEN/SOV (HYBEL)

TG 3 **Overflater og innredning**

Kjøkkenet har innredning med glatte fronter. Benkeplaten er av laminat.

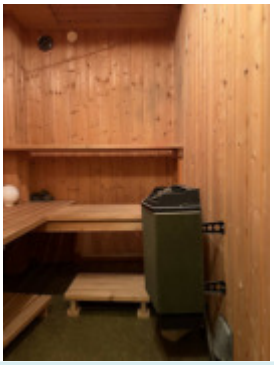
TG 2 Overflater og konstruksjon

Badstue: Nålefilt på gulv og panel på vegger og i himling. Innredet med sittebenker.

Vurdering av avvik:
• Det er avvik:
