TILSTANDSRAPPORT

Tomannsbolig
Åsmyrveien 7 B, 1415 OPPEGÅRD
NORDRE FOLLO kommune
gnr. 243, bnr. 1463, snr. 1

Befaringsdato: 24.06.2025 **Rapportdato:** 26.06.2025 **Oppdragsnr.:** 10040-1713 **Referansenummer:** JN1318

Autorisert foretak: Follo Takst AS **Sertifisert Takstingeniør:** Morten Bratberg **Vår ref:**

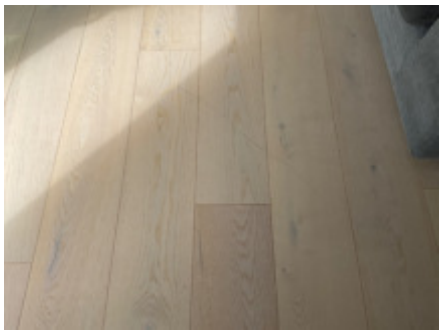
INNVENDIG

TG 1 Overflater

Innvendige overflater på oppholds- og soverom bestående hovedsakelig av følgende:

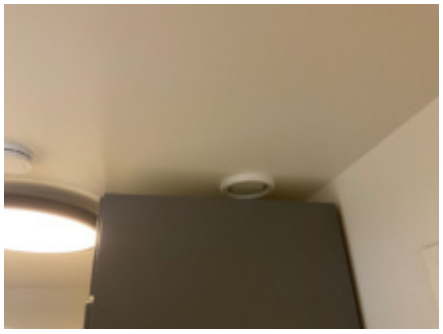
1. ETASJE > VASKEROM

TG 1 Sanitærutstyr og innredning

Høyskap, utslagsvask og opplegg for vaskemaskin. Varmtvannsbereder er også plassert her.

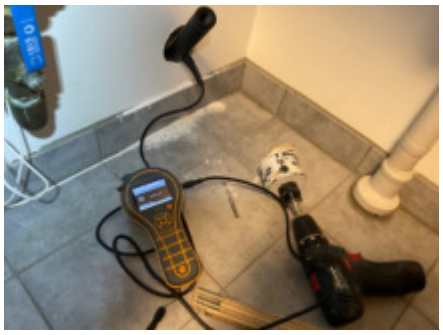
1. ETASJE > VASKEROM

TG 1 Tilliggende konstruksjoner våtrom

Hulltaking er foretatt uten å påvise unormale forhold. Hulltaking er foretatt i vegg på vaskerom (samme hull som til bad). Fuktkvotemåling (vekt%) i konstruksjonen ble målt til under 8 % som er tørt treverk i dette aktuelle område.
