TILSTANDSRAPPORT

Stangåsveien 19 C, 1415 OPPEGÅRD

gnr. 243, bnr. 1455, snr. 1

Befaringsdato: 02.06.2025 **Rapportdato:** 04.06.2025 **Oppdragsnr.:** 10040-1701 **Referansenummer:** ZC1657

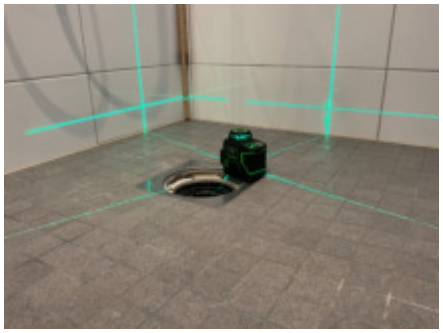
Flislagte vegger og malt slett himling med innfelt downlights.

Til info : er enkelte hull i veggflis etter tidligere montert dusjdører.

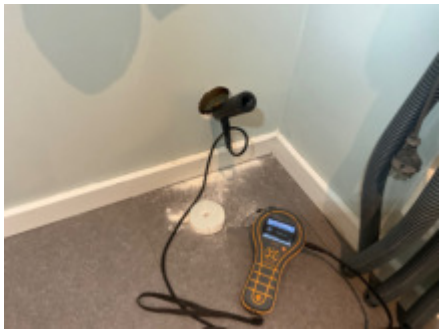
1. ETASJE > BAD/VASKEROM

Det er balansert ventilasjon med tilluft via spalte mellom terskel og dørblad.

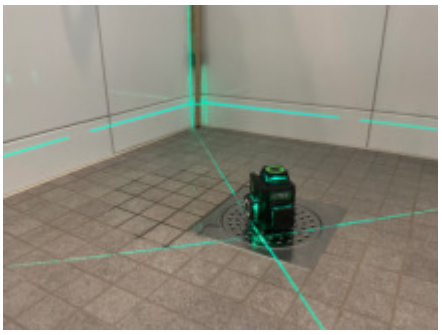
TG 1 Overflater vegger og himling

Flislagte vegger og malt slett himling med innfelt downlights.

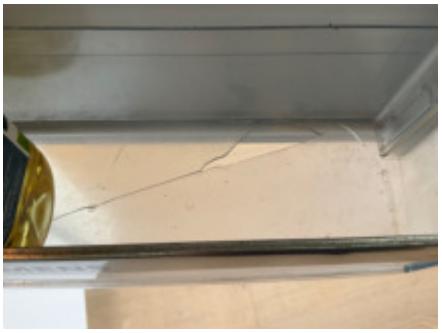
TG 2 Overflater og innredning

Kjøkkeninnredning Blum med slette fronter i lys farge. Laminerte benkeplater med nedfelt oppvaskkum i kompositt. Lys under overskap ved vask.
Integrert : kjøleskap med fyrsedel, oppvaskmaskin, komfyr, micro og induksjonstopp.
Komfyrvakt : ja.
Vannstopper : ja.

Sprekk i en plastbeholder i kjøleskapsdør. Noe svelling på dekksidene ved oppvaskmaskin.

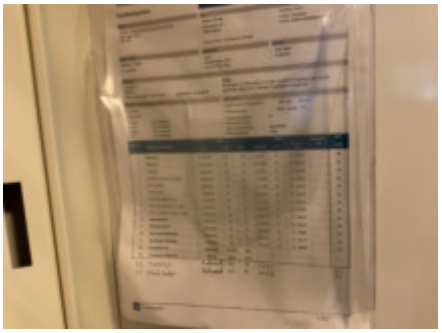
Inntak og sikringsskap

10. Er det tegn på at kabelinnføringer og hull i inntak og sikringsskap ikke er tette, så langt dette er mulig å sjekke uten å fjerne kapslinger?
Nei

11. Finnes det kursfortegnelse, og er den i samsvar med antall sikringer?
Ja
