BEKKEVEGEN 3

Vedlegg

Rapport utført av PrivatMegleren NERO Eiendomsmegling AS den 05.06.2025

Tomannsbolig

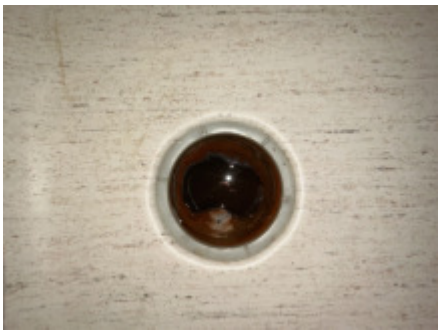
Eldre rustne sluk i støpejern medføre økt risiko for utettheter som kan medføre fuktpåkjenninger i nærliggende konstruksjoner.
Det kan ikke konstateres bruk av membran på vegg i våtsoner bak servant og dusj.

Manglende oppgradering av våtrommet medfører høy risiko for at konstruksjonene ikke vil tåle vanlig bruk av vann eller lekkasjer. Selv om det er dusjkabinett, er det fortsatt en betydelig risiko for at våtrommets konstruksjoner ikke tåler lekkasjer. Dette kan føre til fuktskader på tilstøtende konstruksjoner.

Våtrommet må totalrenoveres. Alle forhold med tettesjikt, våtsone, sluk m.m. må dokumenteres.

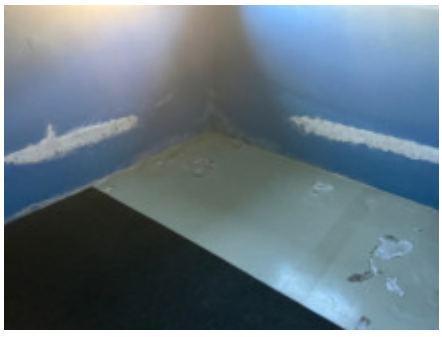
Vurdering av avvik:
- Det mangler, eller på grunn av alder er det sannsynlig at det mangler, utvendig fuktsikring av grunnmuren ved kjeller/underetasje.
- Mer enn halvparten av forventet levetid på drenering er overskredet.
- Det er ut ifra observasjoner konstatert at drenering/tettesjikt har funksjonssvikt/svært begrenset effekt.

Fuktindikator er anvendt på innsiden av grunnmuren, og målingene viser fuktverdier over normalt nivå. Dette kan tyde på at den utvendige dreneringen er svekket.

Eldre dreneringsystemer kan ha redusert funksjon og økt risiko for fuktinntrengning mot grunnmur. I dette tilfellet er det observert saltutslag og avflassing/avskalling i kjelleren som kan være symptomer på dette.
