KISTEBAKKANE 8

TILSTANDSRAPPORT

Kistebakkane 8 , 5137 MJØLKERÅEN

Befaringsdato: 07.08.2025 **Rapportdato:** 20.08.2025 **Oppdragsnr.:** 12299-3000 **Referansenummer:** QI4667

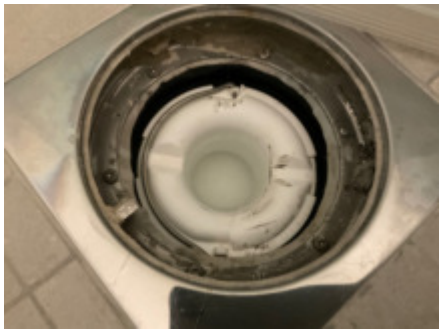
1.ETASJE > BAD

TG 1 Sluk, membran og tettesjikt

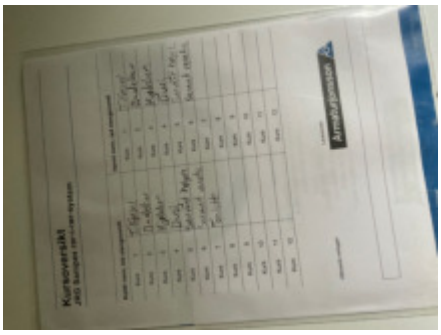
TG 1 Vannledninger

Vannrør i rør i rør med fordelerskap montert på vaskerom.
Stoppekran på vaskerom.
