LEKNESVEGEN 18

Rapport utført av PrivatMegleren Vikebø & Jørgensen den 02.07.2025

Leknesvegen 18, 5915 HJELMÅS

Selveier fritidsbolig på selveiertomt, bygget i 1955

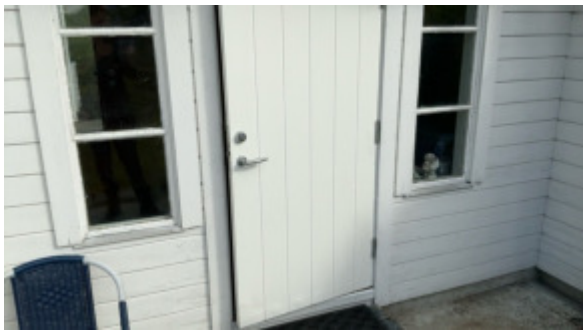
• Det er påvist dør(er) med fukt/råteskader.

Eldre dører.

Konsekvens:
Skadene kan føre til redusert tetthet, varmetap og videre forringelse av tilstøtende konstruksjoner.

Råteskadet dør

• Døren(e) står foran utskiftning.

Tiltak:
Skadede dører bør skiftes ut eller utbedres. Det bør samtidig utføres jevnlig overflatebehandling for å forhindre nye skader.

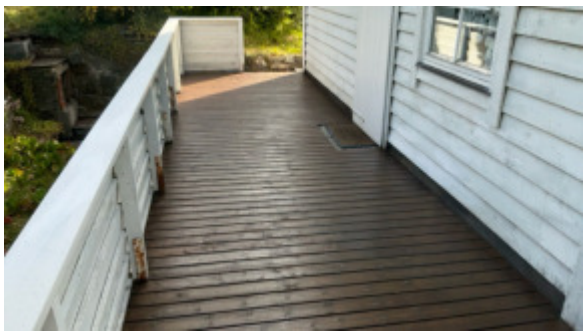
Vurdering av avvik:
• Rekkverket er for lavt i forhold til dagens krav til rekkverkshøyder.

Det er registrert rustdannelse på innfestingene.

Konsekvens:
Lavt rekkverk gir økt risiko for fallulykker. Rust på innfestinger kan svekke stabiliteten og redusere sikkerheten.

Innfestingene har en del rust

Tiltak:
Det er ikke krav om å oppgradere høyden til dagens forskriftsnivå, men det anbefales ved større ombygging. Rustne innfestinger må utbedres snarest for å sikre tilstrekkelig stabilitet.

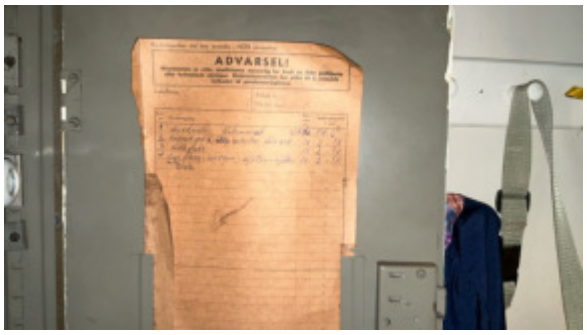
6. Foreta en helhetsvurdering av det elektriske anlegget, dets alder, allmenne tilstand og fare for liv og helse. Bør det elektriske anlegget ha en utvidet el-kontroll?
   Ja Det elektriske anlegget er eldre og ingen har kjennskap til det, derfor må det påregnes en utvidet el-kontroll. Anlegget må oppgraderes.

Det er anbefalt å ha en el-kontroll på det elektriske anlegget hvert 5 år.

Kostnadsestimat: 10 000 - 50 000

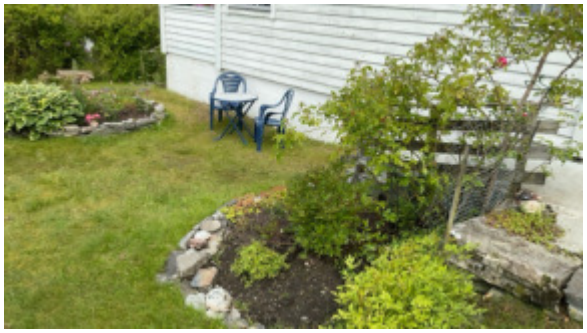
Vurdering av avvik:
• Det er påvist dårlig fall eller flatt terreng inn mot grunnmur og dermed muligheter for større vannansamlinger.

Årsak:
Terrenghelningen leder ikke bort overflatevann fra bygningen.

Konsekvens:
Vann kan samle seg inntil grunnmuren og gi økt fuktbelastning, med risiko for fuktskader og innsig.

Konsekvens/tiltak
• Ytterligere undersøkelser anbefales.
• Det bør foretas terrengjusteringer.
