REINEVEIEN 32

Reineveien 32, 1454 FAGERSTRAND

Selveier enebolig på selveiertomt, bygget i 1984

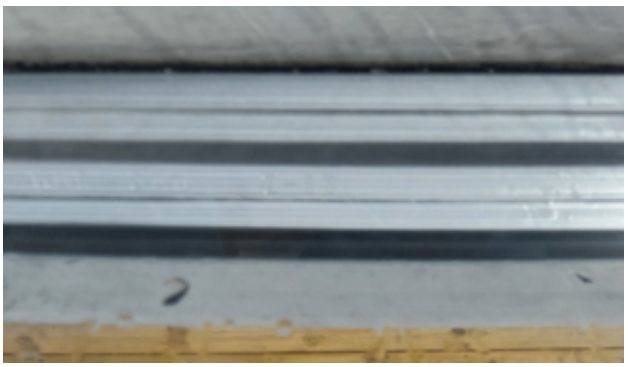
Malte vinduer av tre med 3 lags isolerglass.
Vinduene er produsert i 1983.

Vurdering av avvik:
• Det er avvik:

Forventet levetid for et vindu er 20 til 60 år ved riktig montering, vedlikehold og bruk. Dersom vinduene dine har passert 20 år i alder kan de være modne for utskiftning.

Det er ikke påkrevd med tiltak, men det er grunn til å overvåke tilstanden. Hvis det er lekkasje problemer, kan det være lurt å bytte tetningslistene i vinduet.

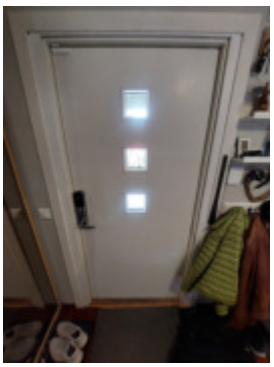
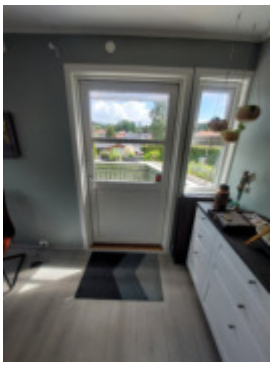
TG 1 Vinduer - 2

Lite malt vindu i stuen av tre med 2 lags isolerglass.
Vinduet er produsert i 2017.

Årstall: 2017 **Kilde:** Produksjonsår på produkt

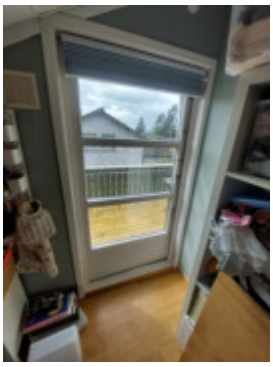
TG 2 Dører - 2

Malt balkong dør med 2 lags isolerglass. Dør ut fra soverom i 2 etasje er produsert i 1983.

Konsekvens/tiltak
• Det bør gjøres tiltak for å lukke avviket.
• Dører må justeres.

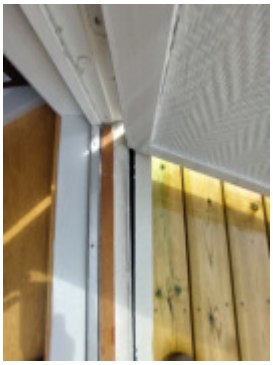
Vurdering av avvik:
• Det er påvist avvik rundt innsettingsdetaljer.
• Det er påvist utetthet/åpning mellom dørblad og dørkarm. Dvs. at kald trekk kan oppstå.

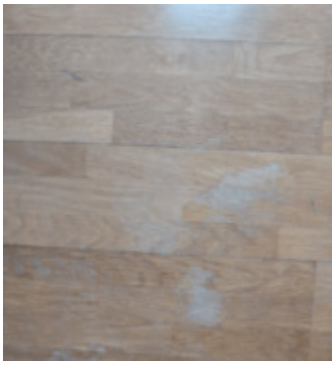
TG 1 Etasjeskille/gulv mot grunn

Tregulv som skille i boligen. Det er skjevheter som er målbare, men som ikke er til sjenanse for bruken av leiligheten. Gulvet er ikke åpnet, derfor kan våre oppdagelser vedrørende oppbygging være feil. Det er målt etter høydeforskjeller i stue, kjøkken i 1 etasje og gang og ett soverom i 2 etasje. Det er ikke oppdaget høydeforskjeller som er utenfor dagens krav.
Målinger av gulv er kun stikkprøver i 2 rom, målt rundt vegg og midt på gulvet. Målinger er begrenset av at rommene er møblert og det anbefales derfor en kjøper å kontrollere skjevheter når rommet er tømt for møbler.

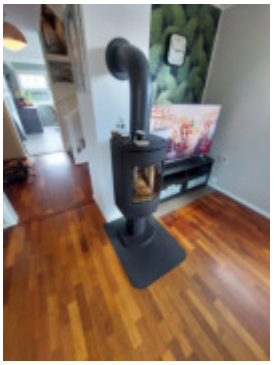
TG 2 Pipe og ildsted

Murt pipe fra byggeår, som går fra 1 etasje og over tak. Innvendig pipeløp er ikke kontrollert. Feie luke i stuen i 1 etasje. Ovn er installert i stuen. Det har vært feie tilsyn i 2025.

Vurdering av avvik:
• Ildfast plate mangler på gulvet under sotluke/feieluke på pipe.
• Det er avvik:

Det er påvist renne merker fra pipe i 2 etasje. Det er målt etter fukt med fuktmåler, ingen høye fuktverdier ble funnet.

Konsekvens/tiltak
• Tiltak:
• Det anbefales å montere ildfast plate under luker på pipe.

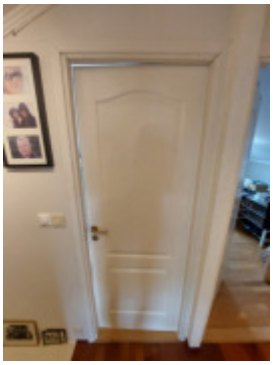
Profilerte dører med tre speil. Skyvedør er montert foran bod/vaskerom. Resten av dørene er svingdører. Dørene har normal bruksslitasje.

- Det er påvist avvik som tilsier at det bør foretas tiltak på enkelte dører.

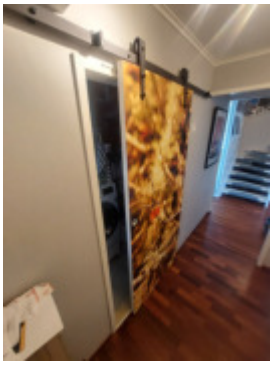
Noen dører tar i karm i 2 etasje.

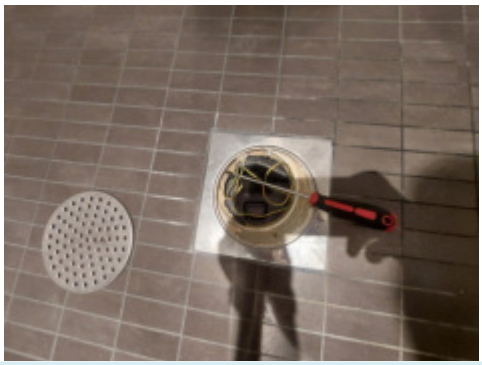
TG 2 Sluk, membran og tettesjikt

Plast sluk med sluk mansjett. Membran er synlig.

Vurdering av avvik:
• Mer enn halvparten av forventet brukstid er passert på membranløsningen.

Konsekvens/tiltak
• Overvåk tilstanden jevnlig. For å få tilstandsgrad 0 eller 1 må tettesjiktet skiftes ut, men tidspunktet for når dette er nødvendig er vanskelig å si noe om.
• Det er viktig å merke seg at levetiden til en membran varierer basert på kvalitet, installasjon og bruk. Eldre membraner kan bli sprø og sprekke opp, noe som fører til at de mister sin vanntettende funksjon. Dette kan resultere i vannlekkasjer gjennom vegger og gulv og fuktskader.

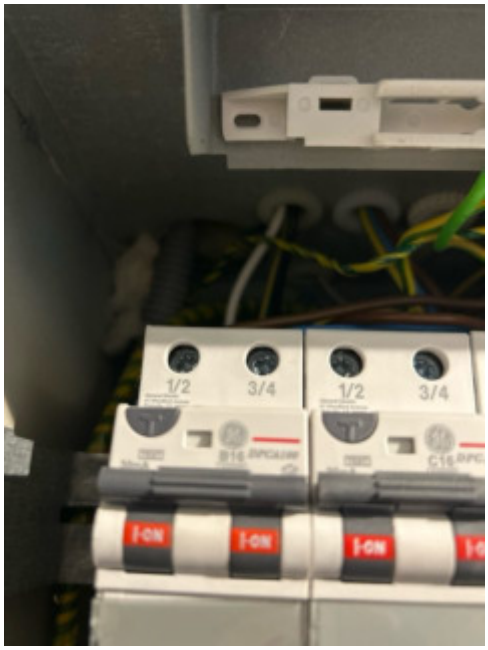
ID 1335627 - [D] Åpen gjennomføring sikringsskap

Kabelinnføring i sikringsskap må tettes.

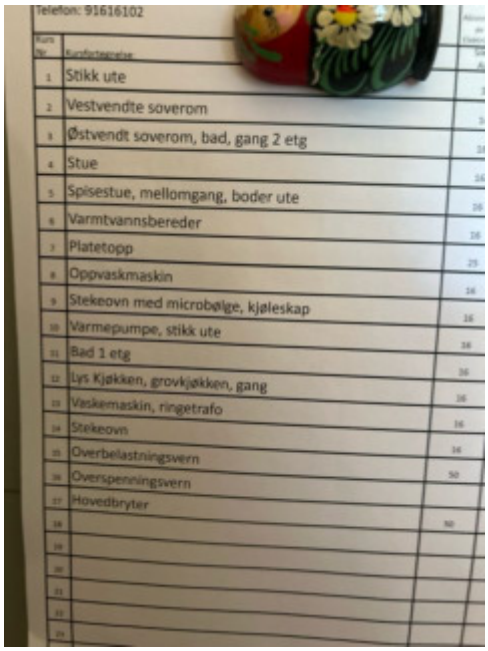
ID 1335635 - [E] Kurs 12 - Jordfeil

Kurs 12 har jordfeil. Målt 0.191 mOhm på begge faser mot jord.

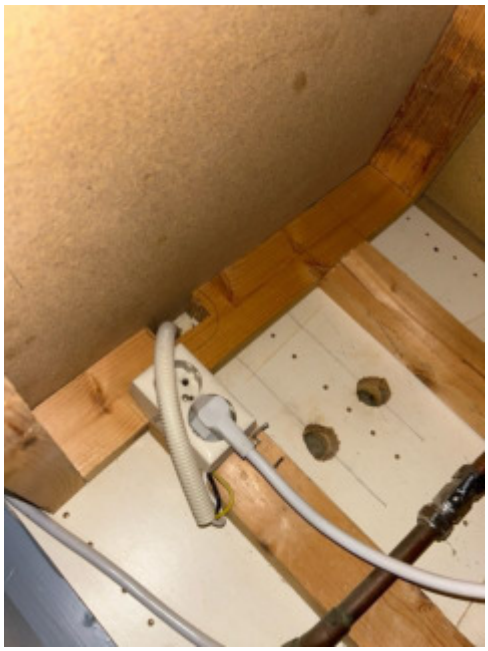
ID 1335646 - [L] Tilkobling i stikk må føres helt inn

K-rør må føres inn i stikkontakt.

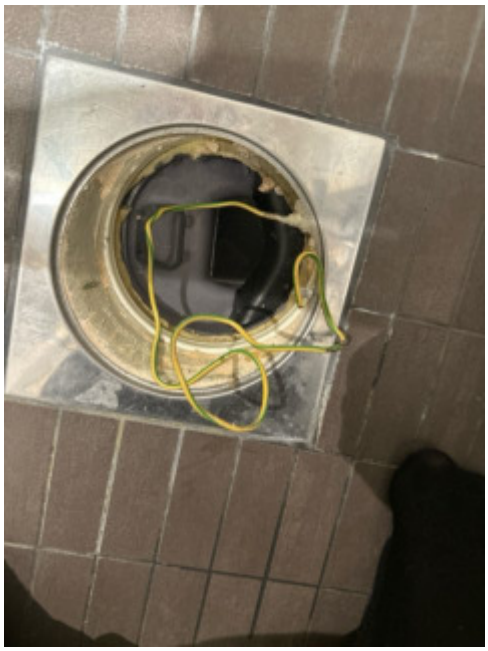
ID 1335785 - [J] Manglende jording sluk

Kabelsko må monteres, så kontinuitet testes.
