TILSTANDSRAPPORT

Enebolig

Kuhnlevegen 91, 5209 OS

Befaringsdato: 02.06.2025 **Rapportdato:** 03.06.2025 **Oppdragsnr.:** 13379-1761 **Referansenummer:** XM1387

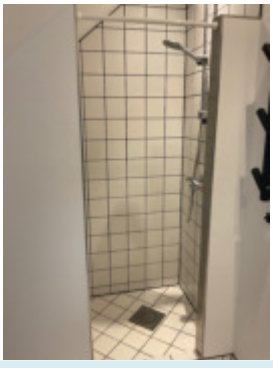
2. ETASJE > BAD

Fliser på gulv.
Gulvvarme.
Det er målt ca 12 mm høydeforskjell fra gulv ved dør og frem til topp slukrist.
Tett sokkel mot dusjsone med høyde på ca 90 mm vil hindre eventuelt lekkasjevann fra servant og toalett å renne til sluk

Vurdering av avvik:
• Det er mulighet for at det kan forekomme vannlekkasje på våtrommet hvor vann ikke vil gå til sluk.
• Det er påvist at noen fliser har bom (hulrom under).
• Det er påvist avvik i fallforhold til sluk i forhold til krav i forskrift på byggetidspunktet.
• Det er avvik:

Sprekk i en gulvflis i dusjsonen.
Bom i en flis i dusjsonen.

Konsekvens/tiltak
• Selv om bom eller hullyd ikke alltid er et umiddelbart problem, bør det overvåkes nøye for eventuell utvikling i sprekker i flisfuger e.l., oppstår dette må en foreta tiltak for å begrense utviklingen.
• Eventuelt lekkasjevann fra utstyr utenfor dusjsone vil ikke ha en naturlig vei til sluket. Dette kan føre til at vann samler seg på gulvet og potensielt renner ut av rommet eller trenger inn i konstruksjonen.
• Tiltak:

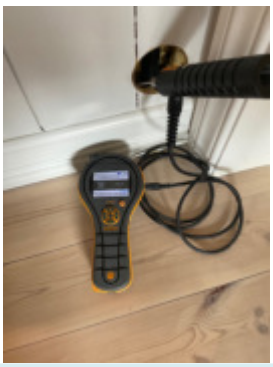
TG 2 Ventilasjon

Mekanisk avtrekk i dusjsonen.

Vurdering av avvik:
• Våtrommet mangler tilluftsventilering, f.eks. spalte/ventil ved dør.

Konsekvens/tiltak
• Det bør etableres tilfredsstillende tilluft til våtrom f.eks. luftespalte ved dør e.l.

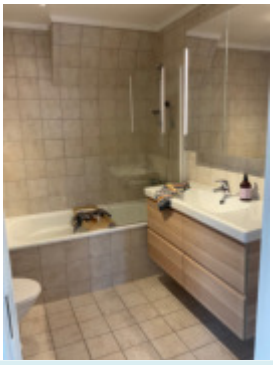
1. ETASJE > BAD

Bad fra byggeår.
Det foreligger ikke dokumentasjon.

Vurdering av avvik:
• Det er mulighet for at det kan forekomme vannlekkasje på våtrommet hvor vann ikke vil gå til sluk.

Badekar er fliset. Ved en eventuell lekkasje fra servant eller toalett har ikke vann mulighet til å renne til sluk. Dette medfører at lekkasjevann vil renne ut av rommet.

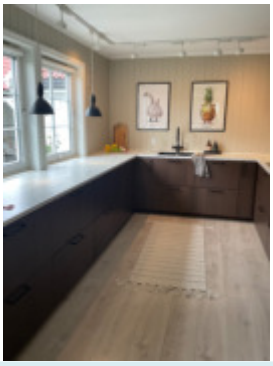
1. ETASJE > KJØKKEN

TG 1 Overflater og innredning
