SANDSTUVEIEN 5 B

MEGLERS VERDIVURDERING

Sandstuveien 5 B, 1178 OSLO

Selveier tomannsbolig på felleseiet tomt, bygget i 2012

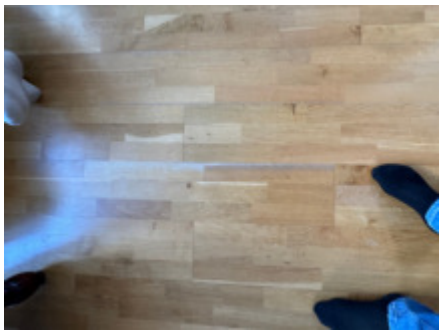
Gulv har overflater av parkett, flis på bad.
Vegger har overflater av malte plater, flis på bad.
Himlinger har overflater av malte plater.
Parkett i stue har skade.
Vegg i hybel har skade.
Det er bom i flisene i gangen til hybel.

Vurdering av avvik:
• Overflater har en del slitasjegrad utover det en kan forvente.

Konsekvens/tiltak
• Andre tiltak:

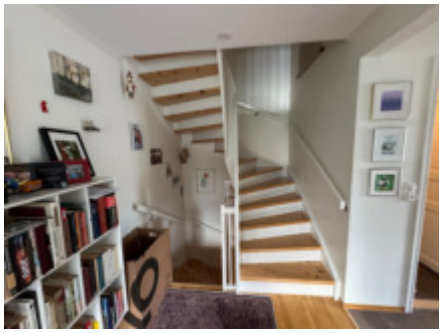
TG 1 Rom Under Terreng

Gulvet har parkett. Veggene har plater. Hulltaking er foretatt uten å påvise unormale forhold. Hulltaking er foretatt ved/i I vegg på kjøkkenet i hybel der utvendig terreng faller mot huset.. Fuktkvotemåling (vekt%) i konstruksjonen ble målt til 11.

Underetasjen er bygget av murvegger som er på foret og isolert på innsiden. Det påpekes at denne type konstruksjoner er en risiko konstruksjon som bør følges nøye med på. Måleresultat er angitt i vektprosent målt i konstruksjons virke inne i vegg. Måling i denne veggen utelukker ikke at det kan være fuktig i andre vegger eller gulv i huset.

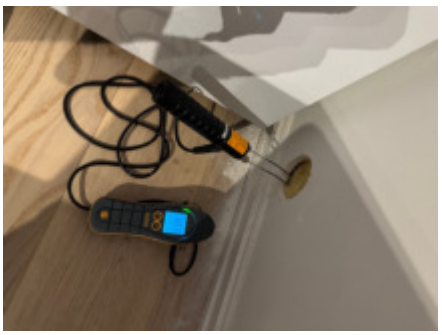
KJELLER > BAD HYBEL

Rommet har innredning med nedfelt servant, toalett, dushjørne og opplegg for vaskemaskin.

Hulltaking er foretatt uten å påvise unormale forhold. Hulltaking er foretatt ved/i vegg mellom bad og kjøkken. Fuktkvotemåling (vekt%) i konstruksjonen ble målt til 0.
Måling i denne veggen utelukker ikke at det kan være fuktig i andre vegger eller gulv rundt våtrommet.

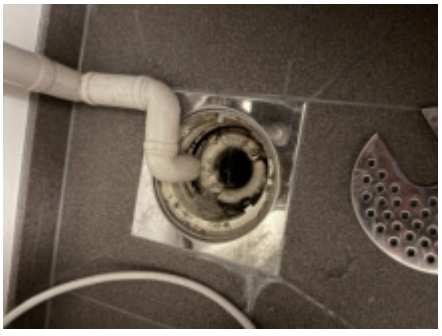
Flislagt gulv med varme.
Rommet har fall til sluk 1-200 og stedvis flatt. Det er oppkant ved døren.
Da det er registrert flatt gulv kan det på grunn av toleranse klasse for ferdig flislagt flate og standardens krav til overflater og produksjon av fliser stedvis forekomme mot fall.

Vurdering av avvik:
- Det er påvist avvik i fallforhold til sluk i forhold til krav i forskrift på byggetidspunktet.
- Det er påvist avvik i krav til høydeforskjell/fall-løsning på våtrommet.

Konsekvens/tiltak
- Det må foretas utbedring av avviket.
- Til tross for avviket i fall/høydeforskjell til sluk, vil gulvet fortsatt kunne lede vann mot sluket, men med redusert effektivitet. Dette kan potensielt øke risikoen for vannansamling i enkelte områder av badet.

Kostnadsestimat: Ingen umiddelbar kostnad
