SOLANDSBAKKEN 66A

TILSTANDSRAPPORT

Leilighet
Solandsbakken 66A, 4025 STAVANGER
STAVANGER kommune
gnr. 59, bnr. 1372, snr. 1

Befaringsdato: 28.05.2025 **Rapportdato:** 13.06.2025 **Oppdragsnr.:** 20484-2627 **Referansenummer:** HP1515

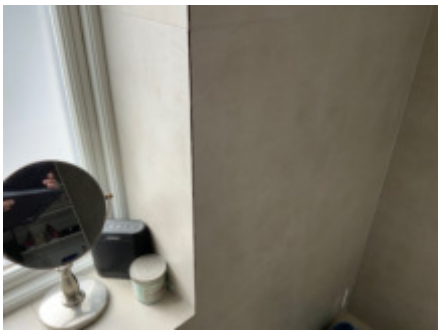
TG 2 Overflater vegger og himling

Badet har flis på veggene og malt gips i taket.

Vurdering av avvik:
• Det er avvik:

Det er riss i flisefugene ved hjørnet ved vinduet.
