KONVENTVEIEN 63

MEGLERS VERDIVURDERING

Konventveien 63, 0275 OSLO

Borettslagsleilighet på festetomt, bygget i 1924

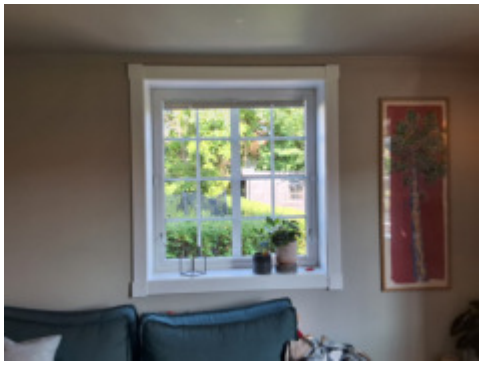
Årstall: 1976 **Kilde:** Produksjonsår på produkt

Vurdering av avvik:
• Det er avvik:

Levetiden til de fleste vinduer er forventet til 20-30 år, men de vil kunne vare lenger om de vedlikeholdes godt.
Over tid vil vinduene slippe ut gassen og vinduene får dårligere isolasjonsevne.
Gassen gjør at det er mindre sirkulasjon mellom glassene, som betyr bedre isolasjon,

For å lukke avviket må vinduene skiftes. Det bemerkes at det ikke er umiddelbare behov for dette.

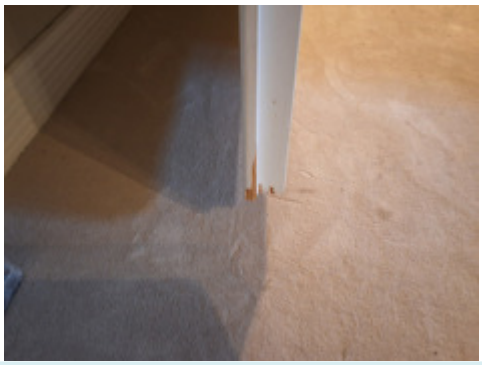
Vurdering av avvik:
• Det er påvist avvik som tilsier at det bør foretas tiltak på enkelte dører.
• Det er avvik:

Dør inn mot hovedsoverom tar i karm.
Det er en skade på dørblad inn mot hovedsoverom.

Konsekvens/tiltak
• Enkelte dører må justeres.
• Tiltak:

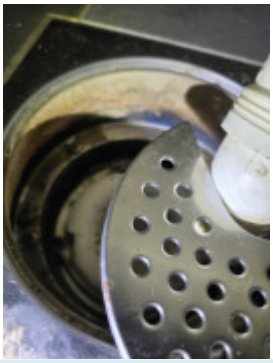
KJELLER > BAD 2

TG 1 Overflater Gulv

Gulvet er flislagt. Rommet har elektriske varmekabler. Fall mot sluk er målt til 25mm.

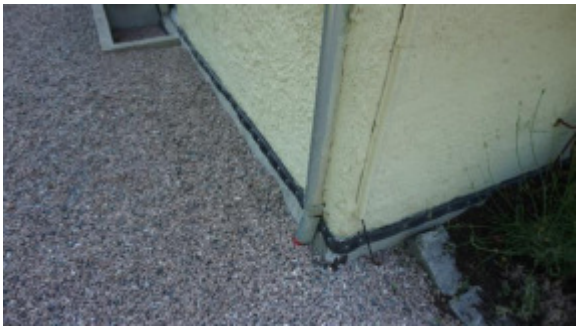
Bilde nr. 1
Ulik utførelse på drenering, her med grunnmursplast avsluttet under grunn. KV69-71

Bilde nr. 2
Ulik utførelse på drenering, her med synlig klemlist over grunnmursplast. KV 46-48

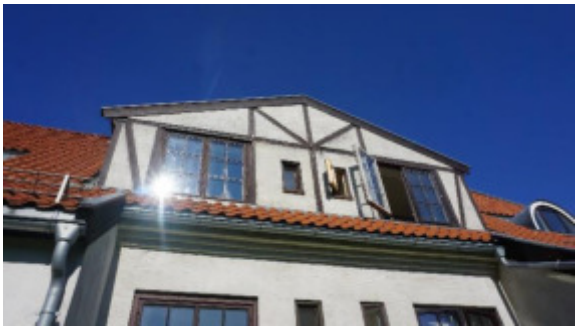
Bilde nr. 3
Ulik utførelse på drenering, her med etterisolert grunnmur. KV 43-49

Bilde nr. 4
Enkelte avskallinger på puss. KV 68-74

Bilde nr. 5
Avskallinger og tørt trevirke på trebjelker av takoppløft. KV 51-53

Bilde nr. 6
Avskallinger og tørt trevirke på trebjelker av takoppløft. KV 69-71

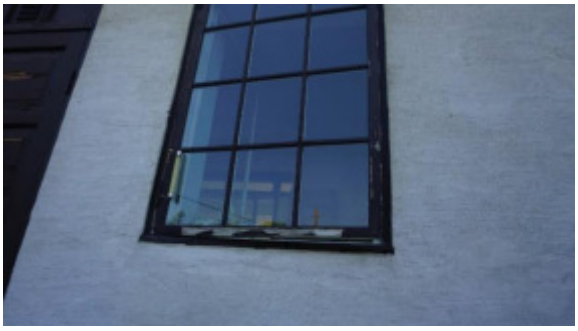
Bilde nr. 7
Slitasje og elde på eldre vinduer. KV 43-49

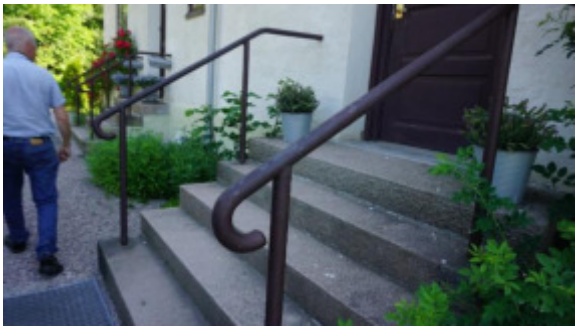
Bilde nr. 11
Gaffateip rundt taknedløp. KV 39-41

Bilde nr. 12
Vedlikeholdsbehov på rekkverk. KV 46-48

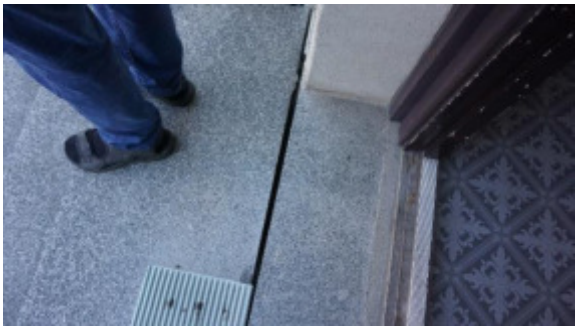
Bilde nr. 13
Mindre utglidning elementtrapp. KV 55-61

Bilde nr. 14
Mindre utglidning elementtrapp. KV 55-61

Bilde nr. 16
Avskallinger og skader på trapper. De samme skadene observeres på flere trapper. KV 63-67

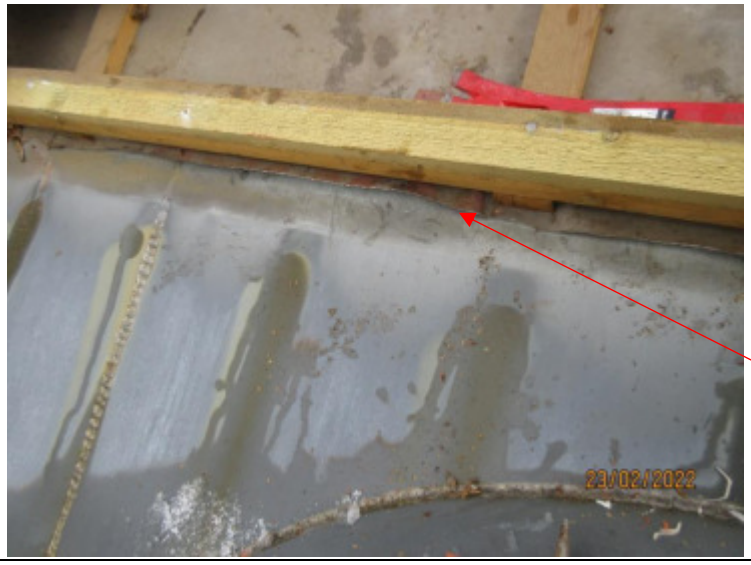
Nr.	Observasjon/foto	Merknad/tiltak
1		I Konventveien 48 er det lekkasje i ett buet karnappvindu. Storo Blikkenslagerverksted er engasjert for å utbedre. Åpning av taket gjennomføre sammen med OPAKs Jan Skau pr 23.02.2022.

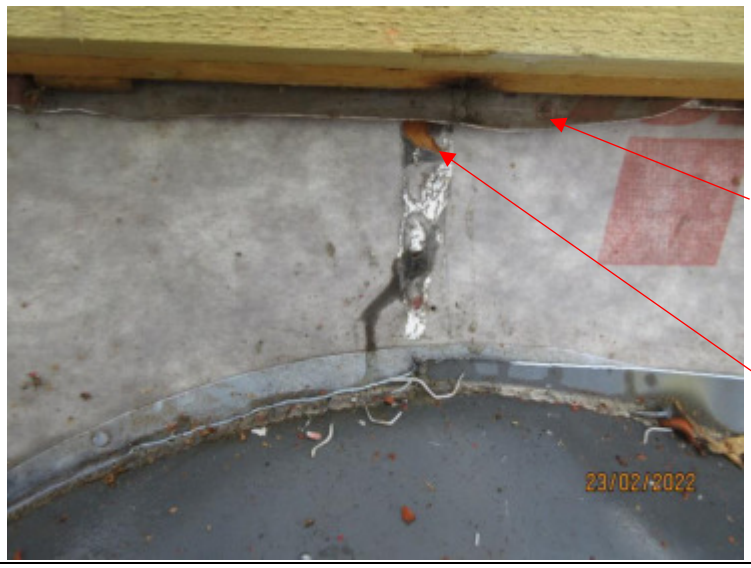
Nr.	Observasjon/foto	Merknad/tiltak
2		Innvendig sprekker kledningen i taket opp, og det er flere ganger registrert vann på gulvet.
3		Ved fuktmåling innvendig viser vårt Protimeter MMS3 at det på befaringsdagen var tørt. Vi registrerer dog omfattende med fuktskjolder.
4		På yttersiden åpnes taksteinstekkingen. Vi registrerer at det er montert et Tyvek kombinert vindsperre og undertak. Under taksteinen er det sløyfer og lekter, slik at det er en luftet taktekking. Her, i overgangen til sinktekkingen er det noe kort omlegg mellom takstein og sinktekking.

Nr.	Observasjon/foto	Merknad/tiltak
5		Her er deler av sinktekkingen revet. Undertaksbelegget blottlegges. Vi registrerer at det er mangelfullt omlegg i skjøten, og at skjøten ikke er fagmessig tettet med egnet teip. Vi registrerer også at det er smeltet hull i takbelegget, noe som må ha skjedd da sinktekkingen ble loddet.
6		Takbelegget/undertaket er ført innunder sinktekkingen på karnappet. Det er ikke lufting mellom sinktekking og takbelegget. Hele området er svært vått. En fuktmåling viser at det er ca. 38% trefukt i treverk rett under takbelegget. Normalt ville et tørt treverk ha ca. 10-12% trefukt. Konstruksjonen er så våt at det er skadelig.
7		Når vi åpnet takbelegget, registrerer vi fuktskjolder. Tretaket er vått, men det er ikke råteskader. Utenfor der det er direkte hull i takbelegget er også tretaket vått, målt 20.5% trefukt. Nedover på sidene måler vi ca. 10% trefukt, slik at fuktigheten er samlet i toppen av karnappet, der undertaksbelegget var som våtest.

Under montering har tidligere blikkenslager loddet tekkingen, og har da klart å smelte ett hull på undertaksbelegget. Se bildene nr. 5-7. Der ser vi treverket rett gjennom undertaksbelegget, og det var veldig dårlig omlegg på skjøtene. Skjøtene er heller ikke fagmessig tettet. På bilde nr. 6 viser vi at undertaksbelegget utover takarken er kliss vått. Årsaken er etter OPAKs vurdering en kombinasjon av damp som kommer ut gjennom undertaksbelegget og danner kondens på undersiden av sinktekkingen, og at det er noe lekkasjevann etter slagregn fra taksteinstekkingen. Bilde nr. 7 viser hvordan vann har rent inn.

En loddet sinktekking er OK, men den må bygges med lufting på undersiden. Teknisk godkjenning for Tyvek undertak har et krav om at det skal være lufting mellom taktekking og undertaksbelegget. Vi viser til utklipp fra TG 2134

Nr.	Observasjon/foto	Merknad/tiltak
8		Etter OPAKs befaring har Storo Blikkenslagerverksted AS (ENT) utbedret karnappet. Bildene nedover ble oversendt fra ENT pr 25.03.22. Dette bilde viser at de har montert nytt undertaksbelegg, av typen Siga Majcoat. Også dette er et dampåpent undertaksbelegg. Skjøtene tettes med egnet vindsperreteip.
9		Etter at hele karnappet er tettet med nytt undertaksbelegg, monteres det sløyfer og en splittkledning, slik at konstruksjonen nå blir luftet. Overgangen bakom karnappet ble også tettet med nytt undertaksbelegg.
10		På den lutede trekledningen monteres det ny loddet sinktekking, slik at utseende blir likt med det som var.
