TILSTANDSRAPPORT

Wessels gate 93, 4008 STAVANGER

gnr. 58, bnr. 1335

Befaringsdato: 08.08.2025 **Rapportdato:** 15.08.2025 **Oppdragsnr.:** 12301-3270 **Referansenummer:** AN1114

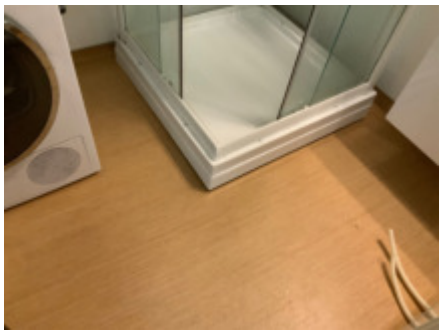
TG 3 Sluk, membran og tettesjikt

Det er ikke tilkomst til sluk, synlig vinylbelegg som tettesjikt.

Vurdering av avvik:
• Det er påvist tegn på utettheter på våtrommet.
• Mer enn halvparten av forventet brukstid er passert på membranløsningen.
• Mer enn halvparten av forventet brukstid er passert på slukløsningen.
• Sluk er ikke tilgjengelig for inspeksjon.

Konsekvens/tiltak
• Løsningen/utførelsen rundt rørgjennomføringer gir fare for fukt inn i konstruksjoner.
• Det må foretas lokale tiltak for å utbedre utettheter på våtrommet.
• Våtrommets tettesjikt/membran står foran utbedring/utskiftning.
• Eldre sluk av støpejern er ofte utsatt for rust som kan medføre lekkasjer. Eventuelle lekkasjer kan medføre fuktskader på tilliggende konstruksjoner.
• Eldre sluk av plast er ofte utsatt for lekkasjer og særlig i overganger. Eventuelle lekkasjer kan medføre fuktskader på tilliggende konstruksjoner.
• Det er viktig å merke seg at levetiden til en membran varierer basert på kvalitet, installasjon og bruk. Eldre membraner kan bli sprø og sprekke opp, noe som fører til at de mister sin vanntettende funksjon. Dette kan resultere i vannlekkasjer gjennom vegger og gulv og fuktskader.
