MEGLERS VERDIVURDERING

TILSTANDSRAPPORT

Lonerenen 85, 5918 FREKHAUG

Befaringsdato: 02.08.2025 **Rapportdato:** 05.08.2025 **Oppdragsnr.:** 19969-1436 **Referansenummer:** XV5866

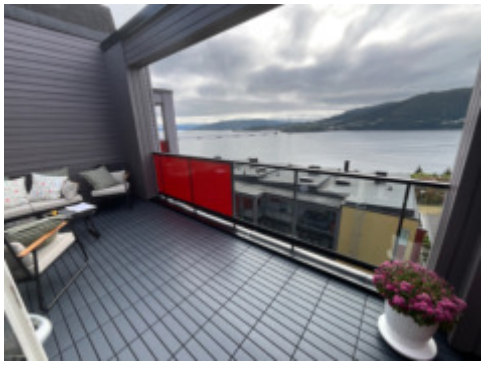
Døren er treg å låse.

Anbefales å justere døren.

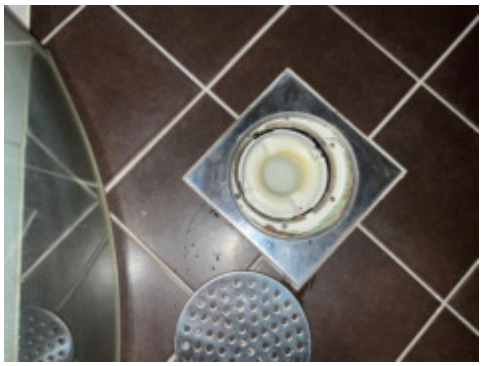
TG 1 Overflater Gulv

Keramiske gulvfliser. Varmekabler i gulv.
15 mm. fall fra toppflis ved dørterskel til nedsenkning, dusjsone.
37 mm fra toppflis ved dørterskel til midt på slukrist.
