STALSBERGENGA 18

Rapport utført av PrivatMegleren NERO Eiendomsmegling AS den 10.09.2025

Stalsbergenga 18, 1466 STRØMMEN

Selveier tomannsbolig på festetomt, bygget i 1958

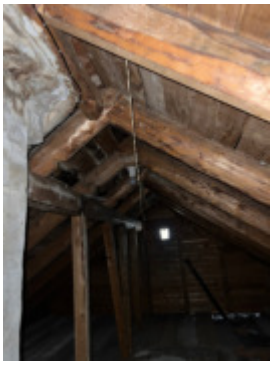
- Det er observert tegn som kan tyde på aktivitet fra skadedyr som borebille eller stokkmaur.
Slike skadedyr kan svekke bærende konstruksjoner over tid ved å lage boreganger i treverket. Det anbefales å kontakte skadedyrsfirma for videre kartlegging og vurdering av tiltak.

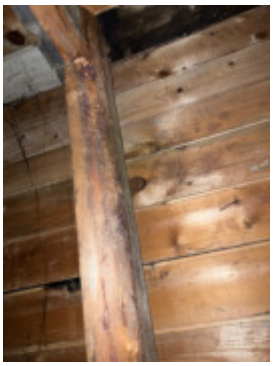
- Det er registrert svertesopp (fargeskadesopp) i undertaket/taktro.Det er registrert svertesopp (fargeskadesopp) på undertaket. Dette kan skyldes begrenset lufting og/eller begrenset damptetthet mot loftet. Det bør etableres tilstrekkelig ventilasjon for å redusere fuktbelastningen, og soppdannelsene bør forsøkes fjernes, for eksempel ved vask.

Konsekvens/tiltak
• Lufting/ventilering bør forbedres.
• Det må gjennomføres ytterligere undersøkelser.

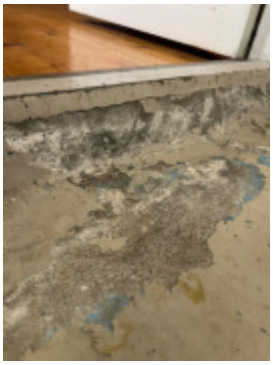
- Det er saltutslag på grunnmuren i rommet.
Fuktoverflateindikator er benyttet på området med saltutslag, og det er påvist indikasjoner på fukt utover normale verdier. Dette kan tyde på at konstruksjoner og rommet for øvrig er utsatt for fukt fra utsiden, eksempelvis grunnet kapillært oppsuging og/eller manglende drenering.
