SKOGFARET 10B

MEGLERS VERDIVURDERING

Skogfaret 10 B, 0382 OSLO

Selveier tomannsbolig på selveiertomt, bygget i 1984

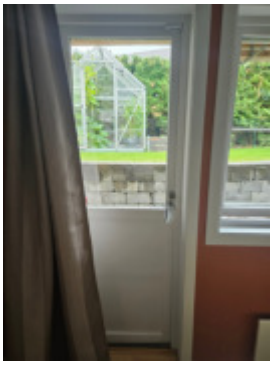
TG 2 Dører

Boligen har malt hoveddør og 2 balkongdører i tre. Dører med slitasje og vedlikeholdsbehov.

Vurdering av avvik:
• Det er påvist dører som er vanskelig å åpne eller lukke.
• Karmene i dører er værslitte utvendig og det er sprekker i trevirket.

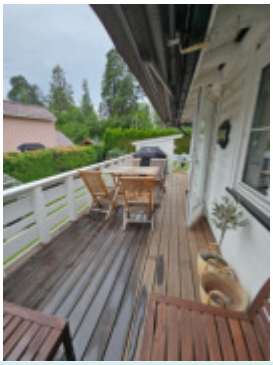
Det er terrasse med utgang fra stuen mot sydvest, terrassen har gulv av impregnerte gulvbord og rekkver av malt tre med høyde 86 cm. Det er over 20 mm mellom liggende spiler. Det er også flere steinlagte plattinger.

Vurdering av avvik:
- Åpninger i rekkverk er ikke i henhold til krav i dagens forskrifter.
- Rekkverket er for lavt i forhold til dagens krav til rekkverkshøyder.

Konsekvens/tiltak
- Rekkverkshøyde må endres for å tilfredsstille krav på byggemeldingstidspunktet.

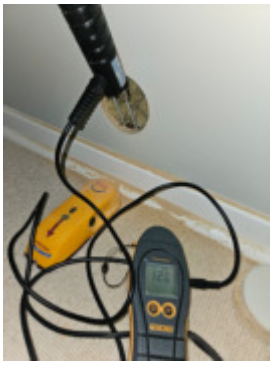
UNDERETASJE > BAD

Vurdering av avvik:
• Det er ikke påvist tilfredsstillende løsning for å synliggjøre lekkasje fra innebygget sisterne.

Konsekvens/tiltak
• Uten dreneringsløsning/lekkasjesikring kan lekkasjer pågå over lang tid uten å bli oppdaget. Dette kan føre til omfattende fuktskader i omkringliggende byggematerialer.

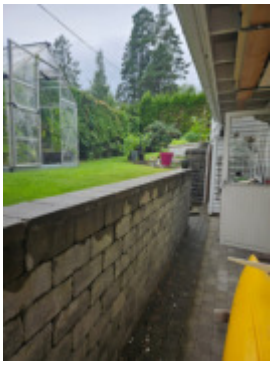
TG 3 Forstøtningsmurer

Forstøtningsmurer er av betongstein. Støttemur mangler fallsikring/ rekkverk.

Vurdering av avvik:
• Det mangler rekkverk/annen sikring på forstøtningsmuren(e) ut ifra dagens krav.
