EDDAVEIEN 43

MEGLERS VERDIVURDERING

Eddaveien 43, 0772 OSLO

Selveier rekkehus på felleseiet tomt, bygget i 1995

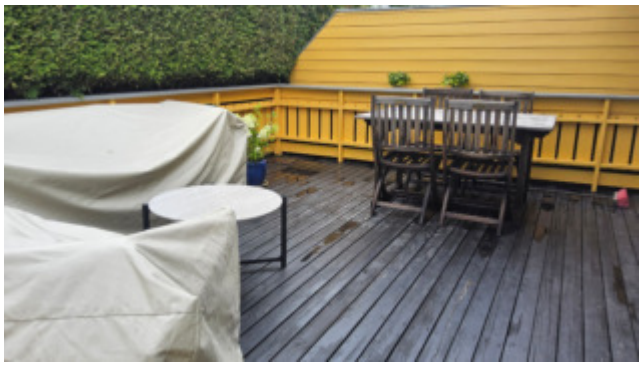
TG 2 Balkonger, terrasser og rom under balkonger

Veranda bygget med impregnert bjelkelag og terrassebord.
Rekkverket er målt til ca. 88cm.
Verandaen er målt til ca. 22m2.

Vurdering av avvik:
• Rekkverket er for lavt i forhold til dagens krav til rekkverkshøyder.
