ODINS GATE 12A

Tilstandsrapport

Odins gate 12 A, 0266 OSLO

Befaringsdato: 08.04.2025 **Rapportdato:** 14.04.2025 **Oppdragsnr.:** 18554-1755 **Referansenummer:** JW7448

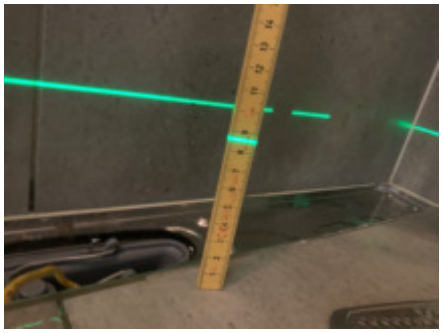
5. ETASJE > BAD

Veggene har fliser. Taket er malt.

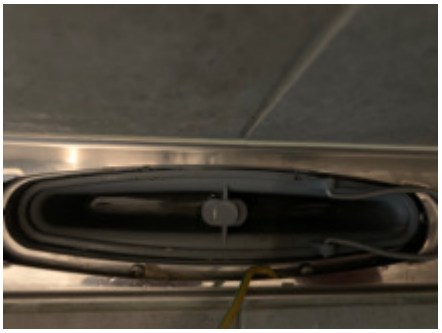
5. ETASJE > BAD

Godt fall fra topp flis ved dør til topp flis ved sluk

Det er plastsluk og smøremembran med dokumentert utførelse.

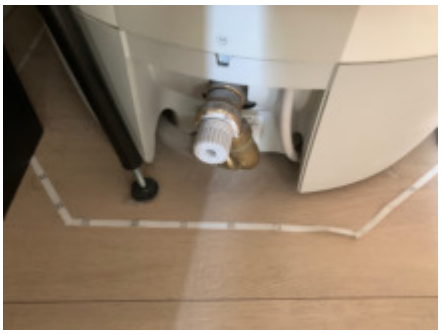
TG 1 Varmtvannstank

Varmtvannstanken er på ca. 200 liter. Plassert i garderobe i soverom.

Årstall: 2009 **Kilde:** Produksjonsår på produkt
