TILSTANDSRAPPORT

Enebolig
Ankerveien 85 B, 0766 OSLO
OSLO kommune
gnr. 27, bnr. 1740

Befaringsdato: 07.05.2025 **Rapportdato:** 19.05.2025 **Oppdragsnr.:** 22243-1048 **Referansenummer:** NA4419

Autorisert foretak: Norges Takst AS **Sertifisert Takstingeniør:** Christian Unum **Vår ref:** CU

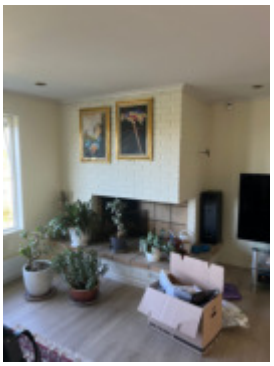
TG 3 Pipe og ildsted

Huset har åpen peis.

Vurdering av avvik:
• Ildfast plate mangler på gulvet under sotluke/feieluke på pipe.
• Ildfast plate mangler på gulvet under/foran ildstedet.
• Pipevanger er ikke synlige.

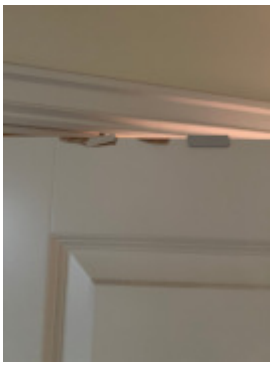
TG 2 Innvendige dører

Innvendig har boligen malte fyllingsdører, finerte dører.

Vurdering av avvik:
• Det er påvist avvik som tilsier at det bør foretas tiltak på enkelte dører.
• Enkelte av innvendige dører har en del slitasje.

Skade i topp av dør til bad.

Skade i baderomsdør

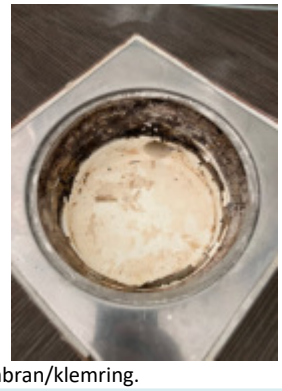
HYBEL > BAD

TG 2 **Sluk, membran og tettesjikt**

Det er plastsluk og ukjent tettesjikt/membran.

Vurdering av avvik:
• Mer enn halvparten av forventet brukstid er passert på membranløsningen.

Konsekvens/tiltak
• Det er viktig å merke seg at levetiden til en membran varierer basert på kvalitet, installasjon og bruk. Eldre membraner kan bli sprø og sprekke opp, noe som fører til at de mister sin vanntettende funksjon. Dette kan resultere i vannlekkasjer gjennom vegger og gulv og fuktskader.

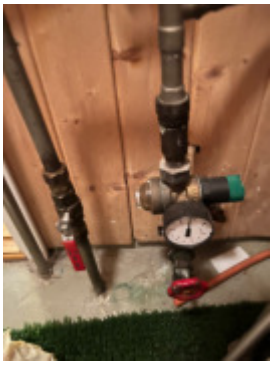
TG 2 Vannledninger

Innvendige vannledninger er av kobber i hovedsak, med plast (rør i rør) til bad i 2 etg. Det er besiktiget i rørskap.
Det er 2 stk stoppekraner(balofix) i rørskap. Hovedstoppekran er plassert i teknisk rom i kjeller.

Vurdering av avvik:
• Mer enn halvparten av forventet brukstid er passert på innvendige vannledninger.

Konsekvens/tiltak
• Tidspunkt for utskiftning av vannledninger nærmer seg.
• Det er ikke behov for utbedringstiltak siden anlegget fungerer i dag, men ut ifra alder kan skader plutselig oppstå på eldre anlegg.
