TILSTANDSRAPPORT

Firemannsbolig

Strømsveien 169, 0664 OSLO

Befaringsdato: 25.03.2025 **Rapportdato:** 20.04.2025 **Oppdragsnr.:** 22391-1221 **Referansenummer:** NQ2131

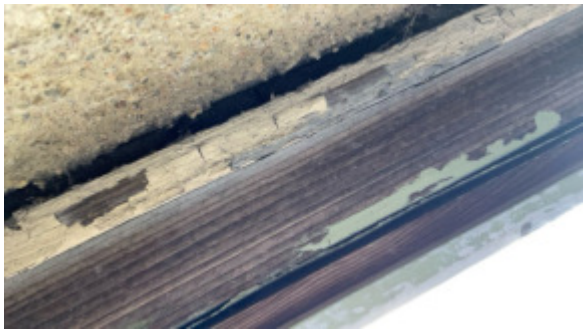
Vurdering av avvik:
• Det er ingen eller liten lufting i nedre kant av kledning mot grunnmur.
• Det er påvist spredte råteskader i bordkledningen.

Ved manglende lufting økes faren for fuktskader og råte i/og utenpå konstruksjonen.
