Tilstandsrapport

Enebolig
Ekelyveien 34 , 3152 TOLVSRØD
TØNSBERG kommune
gnr. 140, bnr. 813

Befaringsdato: 11.02.2026 **Rapportdato:** 20.02.2026 **Oppdragsnr.:** 21609-1677 **Referansenummer:** QL1452

Autorisert foretak: Holmane AS **Sertifisert Takstingeniør:** Stian Barth

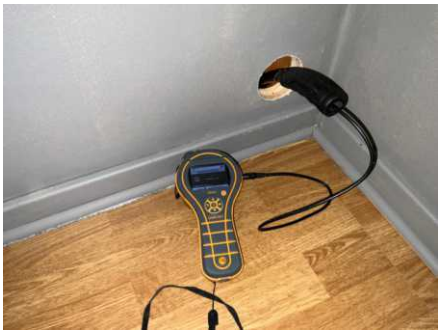
1. ETASJE > BAD

TG 0 Tilliggende konstruksjoner våtrom

Hulltaking er foretatt uten å påvise unormale forhold. Hulltaking er foretatt ved/i Bunnsvill bak badekar hull tatt på soverom. Fuktkvotemåling (vekt%) i konstruksjonen ble målt til mindre enn 6%.
