PRIVATMEGLEREN

MYRDALSKOGEN 239

Tilstandsrapport

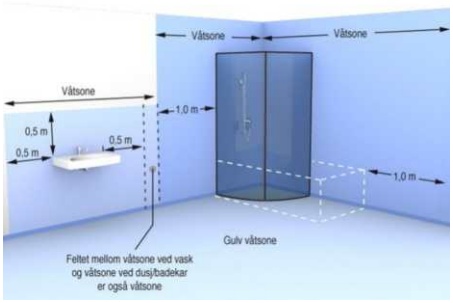
• Det er vindu/dør med ikke fuktbestandige materialer i våtsonen (ved vask, dusj, badekar, osv.), løsningen eller byggematerialet er uegnet.

• Dersom det ikke gjøres tiltak, kan dette medføre oppfukting, oppsvelling og forringelse av materialer over tid og fuktskader på tilstøtende konstruksjoner.

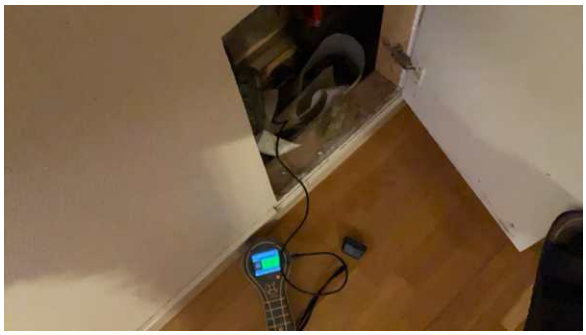
• Over tid kan manglende tilluftsventilering resultere i mugg- og soppdannelse, spesielt på steder som ikke får god nok luftgjennomstrømning.

• Det bør etableres tilfredsstillende tilluft til våtrom f.eks. luftespalte ved dør e.l.

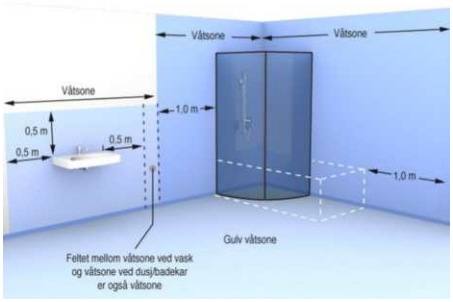
• Det er vindu/dør med ikke fuktbestandige materialer i våtsonen (ved vask, dusj, badekar, osv.), løsningen eller byggematerialet er uegnet.

Åpen spalte rundt gjennomføring for avløpsrør i vegg under vask. Manglende mansjett/rosett og elastisk tetting mot vegg. Ingen dokumentert fuktsperre i gjennomføringen.

Konsekvens:
Søl fra benk/vask kan trekkes inn i vegg via utett gjennomføring. Brudd/mangel i tettesjikt rundt rørgjennomføring øker risikoen for skjulte fuktskader i veggkonstruksjonen.
Tiltak:
Etablér forskriftsmessig tetting av gjennomføringen: monter tilpasset gummimansjett/ gjennomføringsmuffe.
På våtrom skal mansjetten være del av godkjent membransystem og utføres av kvalifisert fagperson.

• Uegnede materialer må fuktbeskyttes/utskiftes.
